Bouwhistorisch verkenning met waardestelling

Loo 22

Te Nistelrode

Gerard van Zutphen in opdracht van familie van der Aalsvoort  
30-6-2025

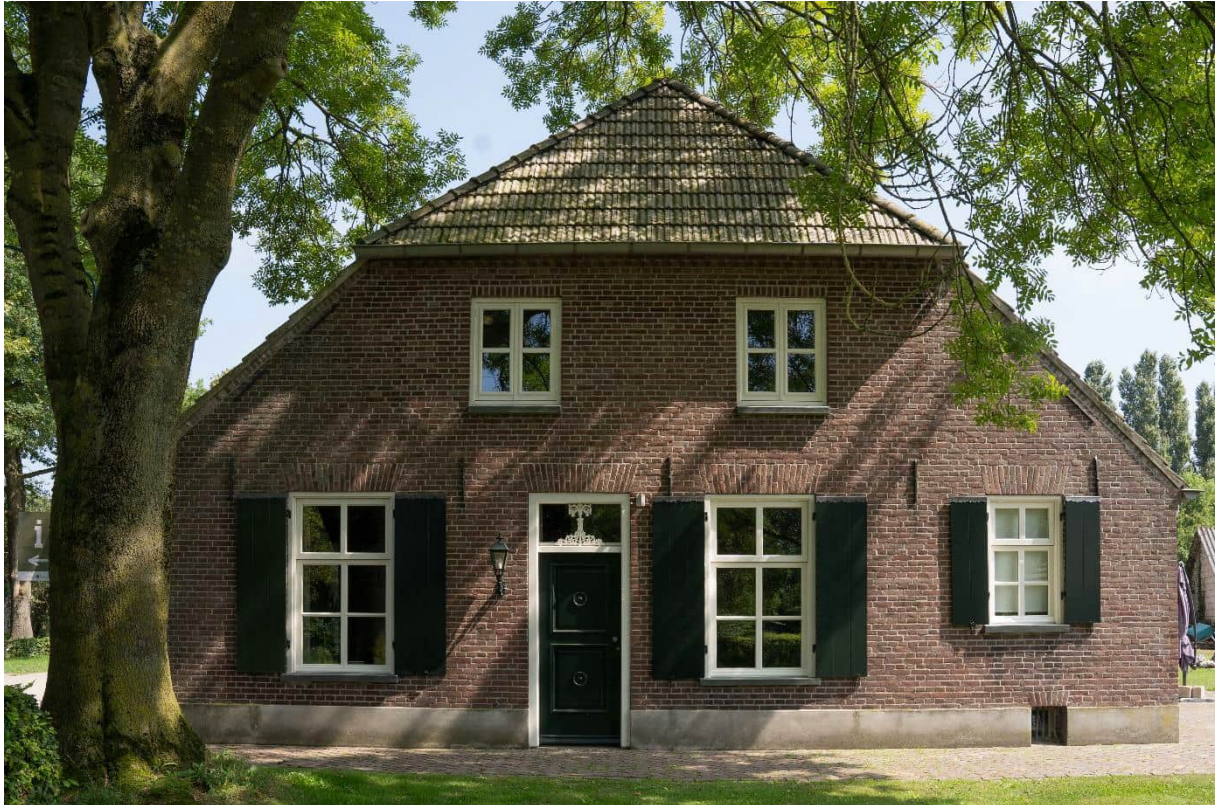
Foto 5: Westgevel

Toestand: goed; metselwerk gaaf, detaillering goed bewaard.

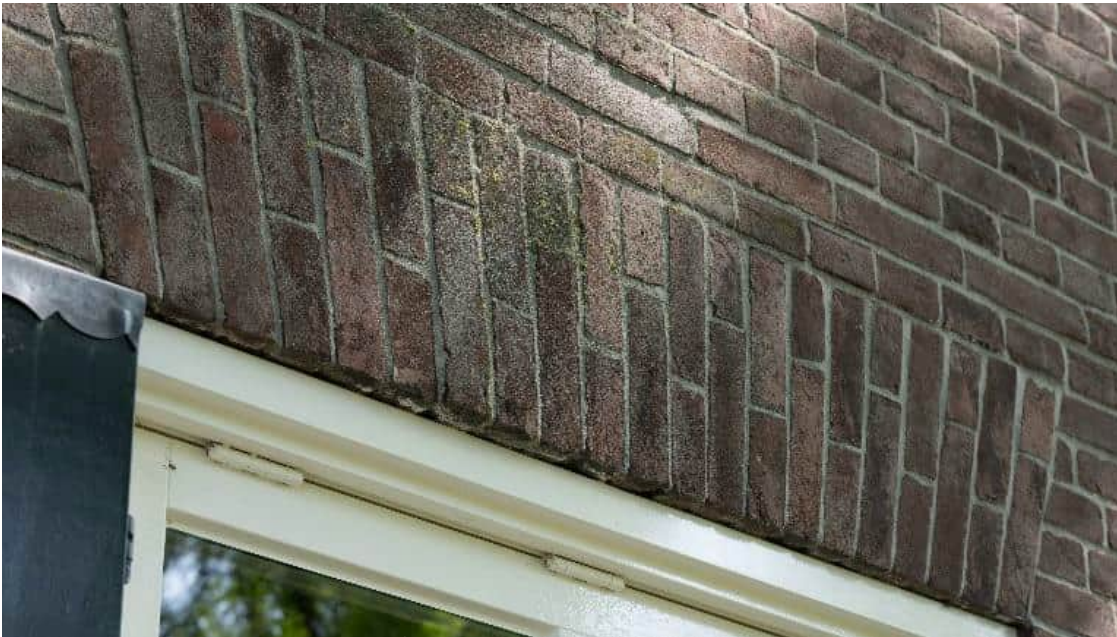
*Foto 6: Hanenkam boven het raamkozijn, typisch voor de architectonische stijl van de boerderij*

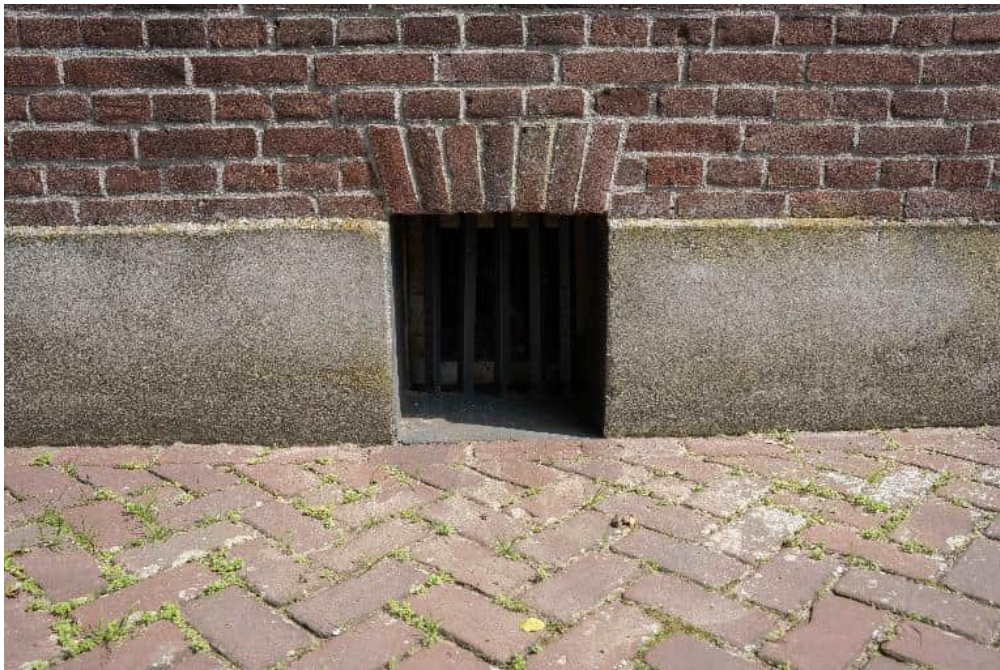
*Foto 7: Detail van het kelderraam met dievenspijlen, geplaatst rechtsonder aan de westgevel van de boerderij.*

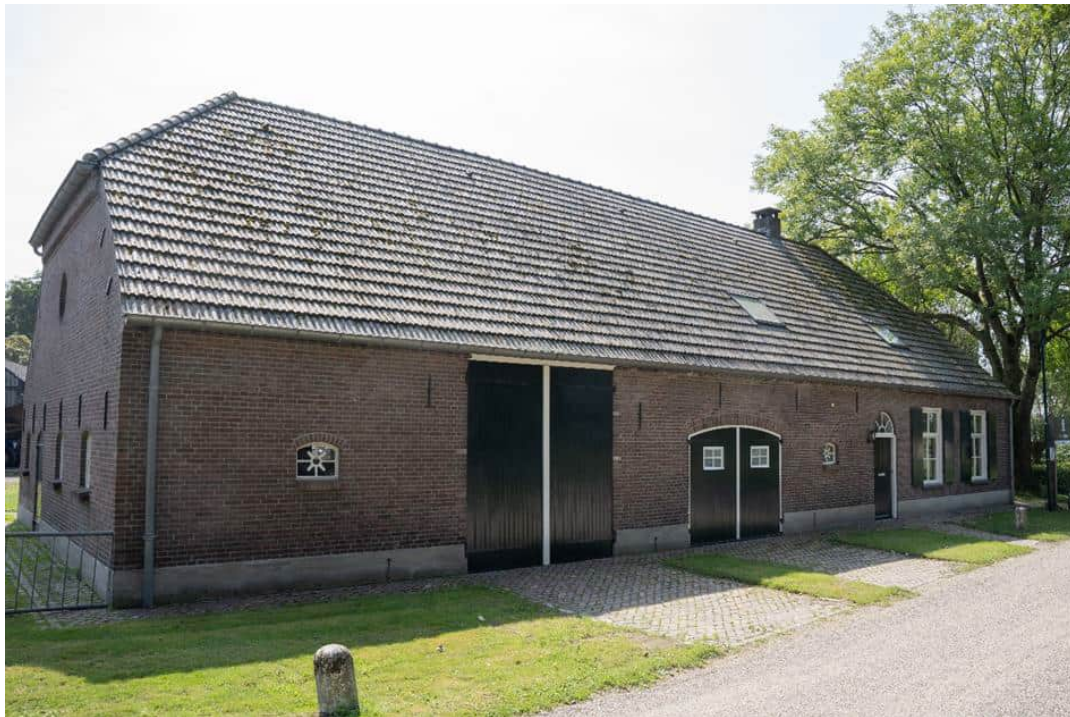
Foto 8: Noordgevel

Toestand: goed; metselwerk gaaf, detaillering goed bewaard.

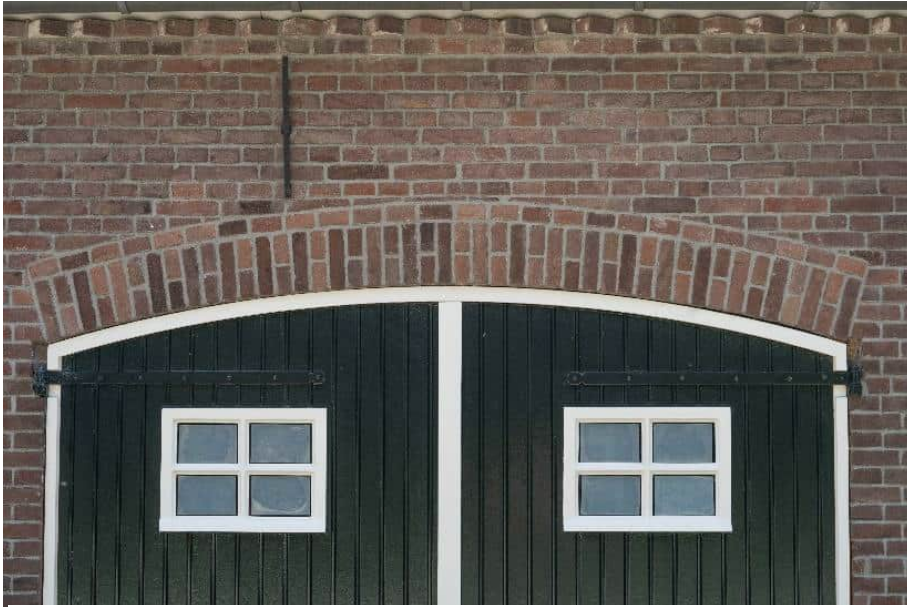
*Foto 9: Detail van de dubbele opgeklampte deur met vier ruitraampjes met segmentvormige boog, een karakteristiek element binnen de historische architectuur van de boerderij*

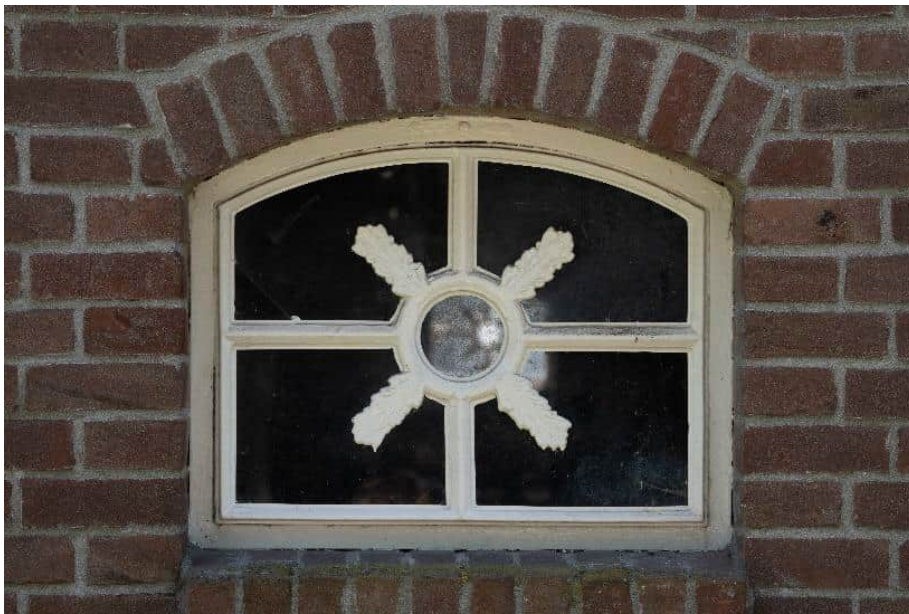
*Foto 10: Gietijzeren spinnenkopraam, een kenmerkend element binnen de bouwhistorische architectuur van het pand.*

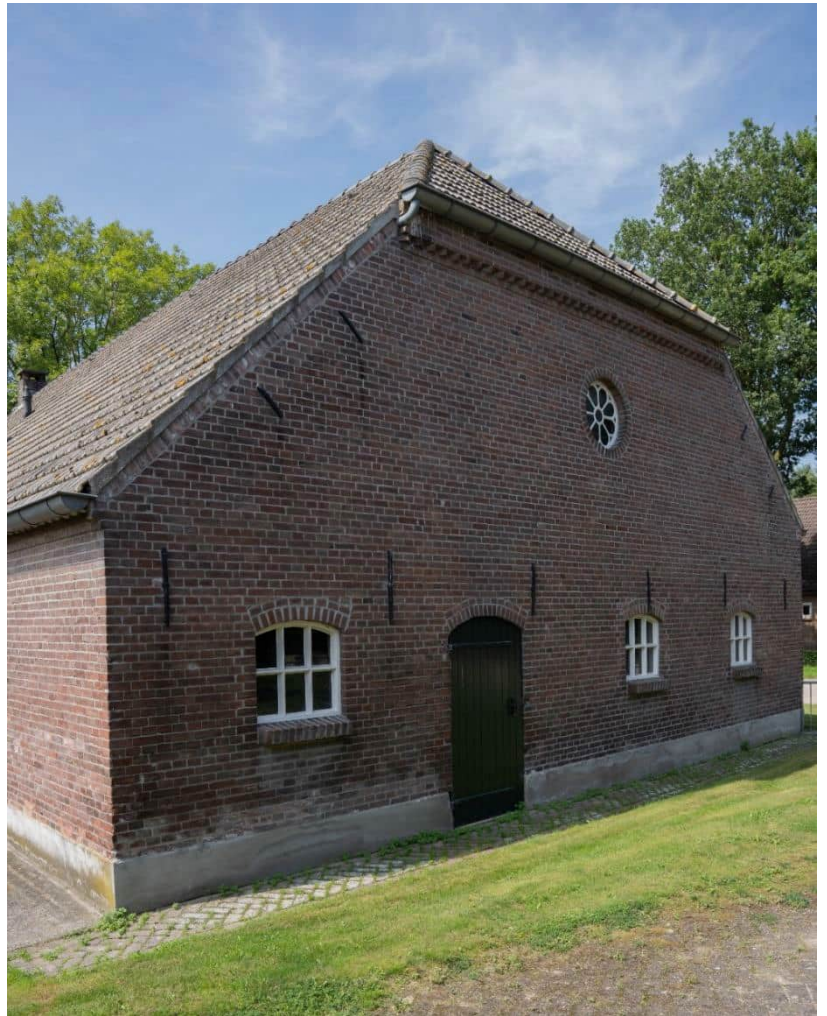
Foto 11: Oostgevel

Toestand: goed; metselwerk gaaf; opvallende rozetraam is in intact.

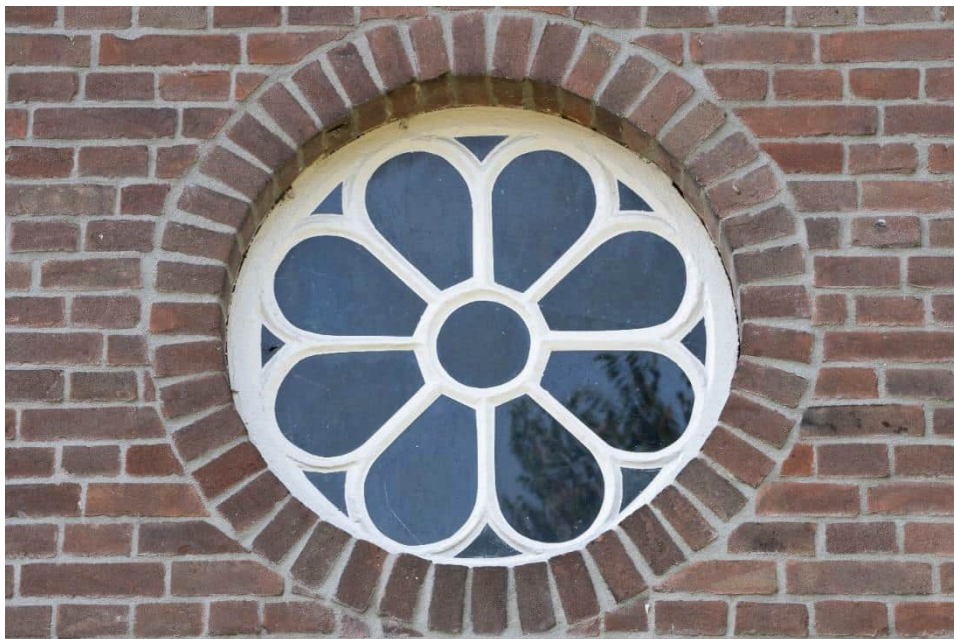
Foto 12: Detail van een rond gietijzeren raam met roedenverdeling, hoog geplaatst in de oostgevel, kenmerkend voor de functionele en esthetische opbouw van de gevelstructuur.

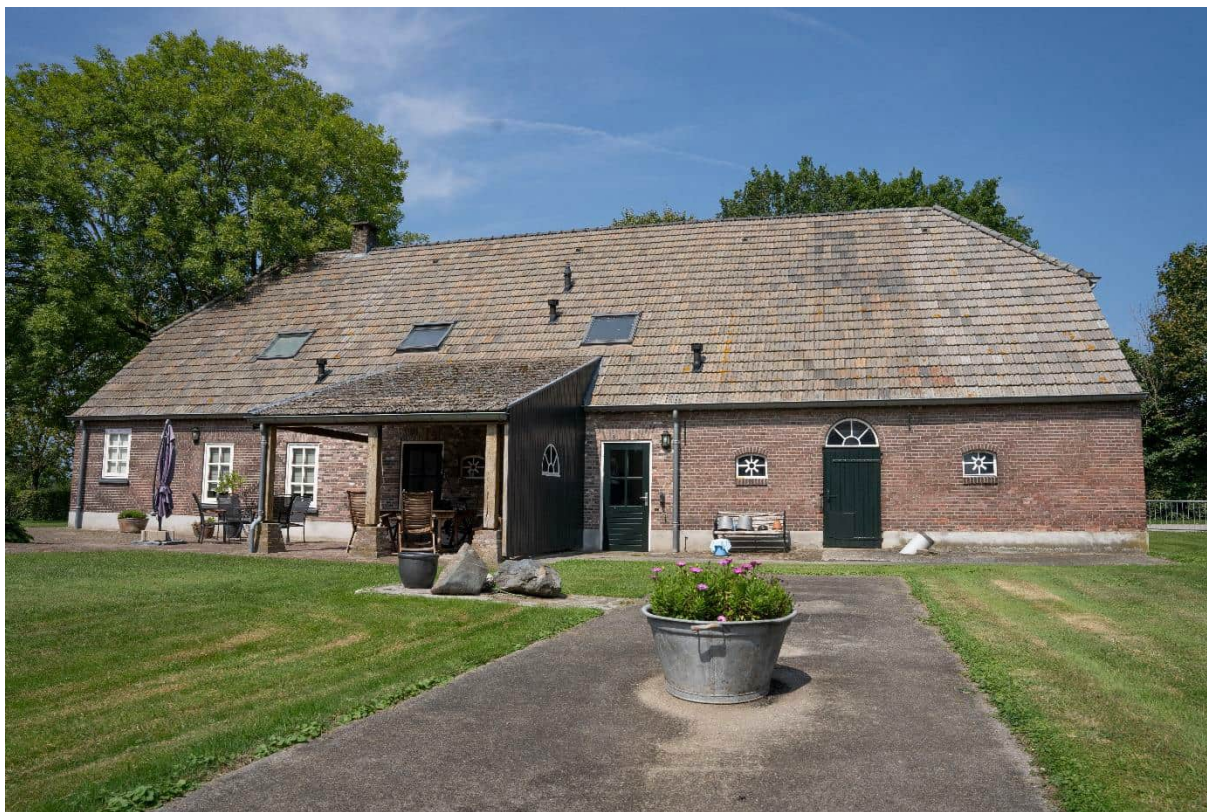
Foto 13: Zuidgevel

Deze gevel bevat diverse wijzigingen uit latere tijd, waaronder de aanbouw van een buitenruimte:

Toestand: deels gewijzigd; wijzigingen herkenbaar; hoofdvorm intact.

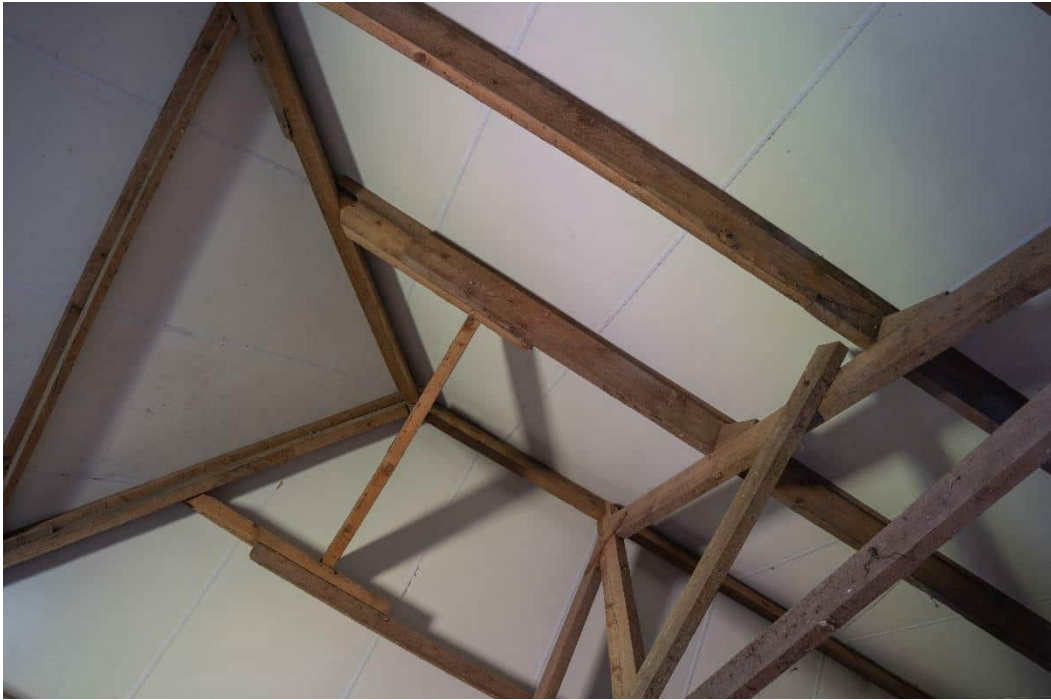
Foto 14: Kapconstructie

- Kaptype: zadeldak met wolfeinden aan west- en oostzijde
- Dakbedekking: platte muldenpannen (gerestaureerd in 2001)
- Dakramen: twee in het noordvlak, drie in het zuidvlak; niet origineel, geplaatst in 2001
- Kapconstructie: houten gordingenkap met sporen, dragend op buitenmuren
- Gootoverstek: zinken mastgoten aan beide lange zijden en kopse kant.
- Siermetselwerk: muizentandfries aan alle gevelzijden onder de dakrand
- Schoorsteen: steensgemetselde schoorsteen.

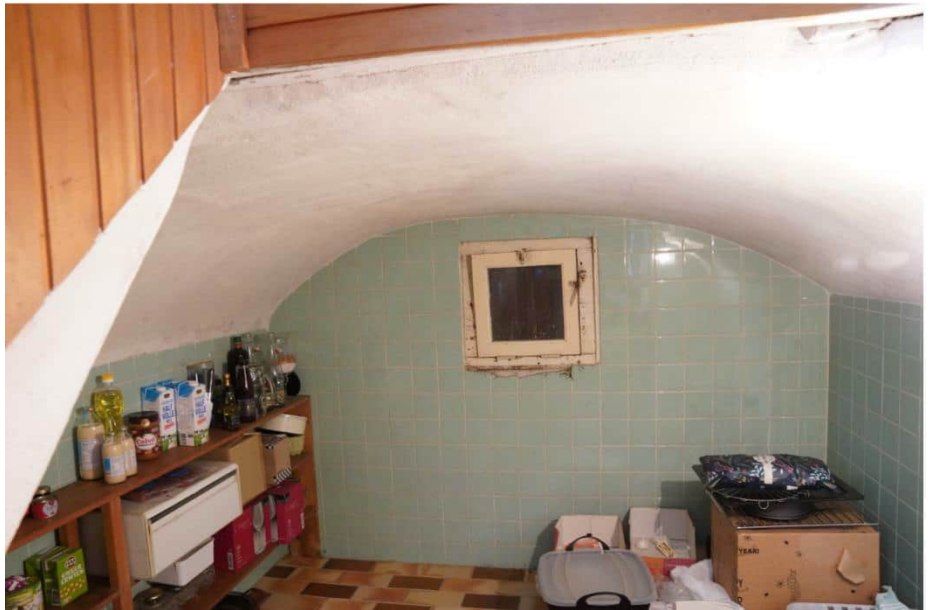
Foto 15: Tongewelfde kelder met goed zichtbare gewelfstructuur en oorspronkelijk kelderraam uit 1914, voorzien van smeedijzeren dievenspijlen aan de buitenzijde.

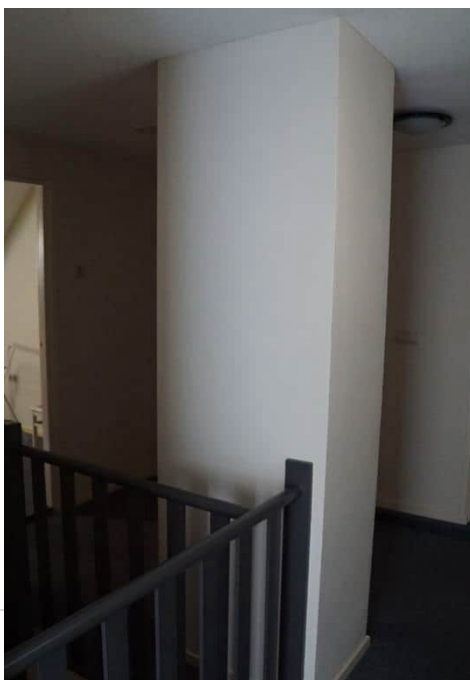
Foto 16: Rookkanaal op eerste verdieping, deel van oorspronkelijk rookafvoersysteem.

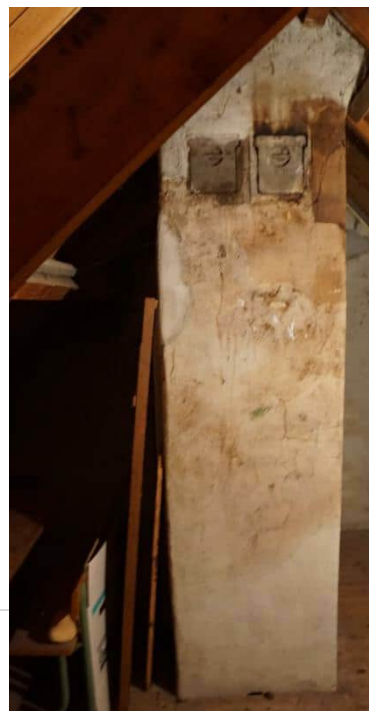
Foto 17: Rookkanaal op zolder voorhuis met originele betonnen luikjes voor trekregeling of rookfunctie.

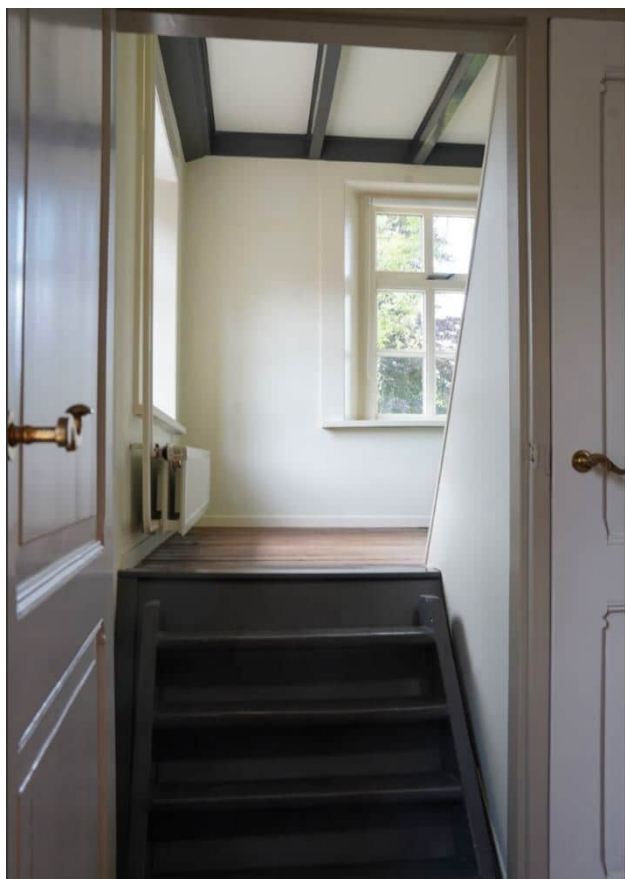
Foto 18: De opkamer boven de tongewelfde kelder heeft zijn oorspronkelijke houten vloer en balkenplafond behouden.

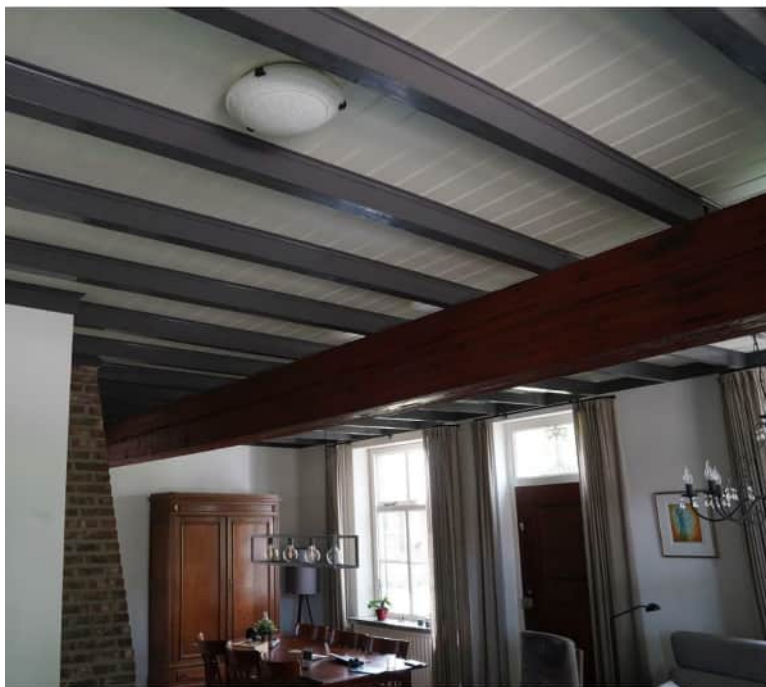
Foto 19: Authentiek balkenplafond, in 2001 gerestaureerd met behoud van oorspronkelijke structuur.

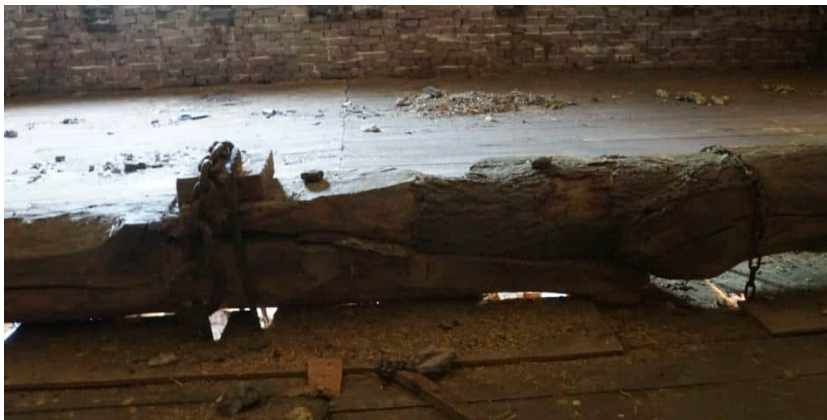
Foto 21: Moerbalk met constructieve verbindingen tussen twee delen dit rust een houten stijler, welke is geplaatst op een betonnen poer ter fundering foto 22.

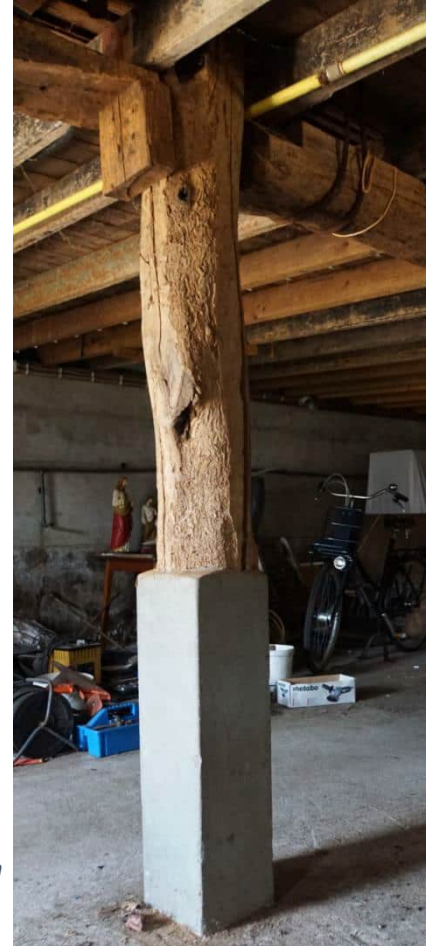
Figuur 22: Houten stijler met betonnen poer

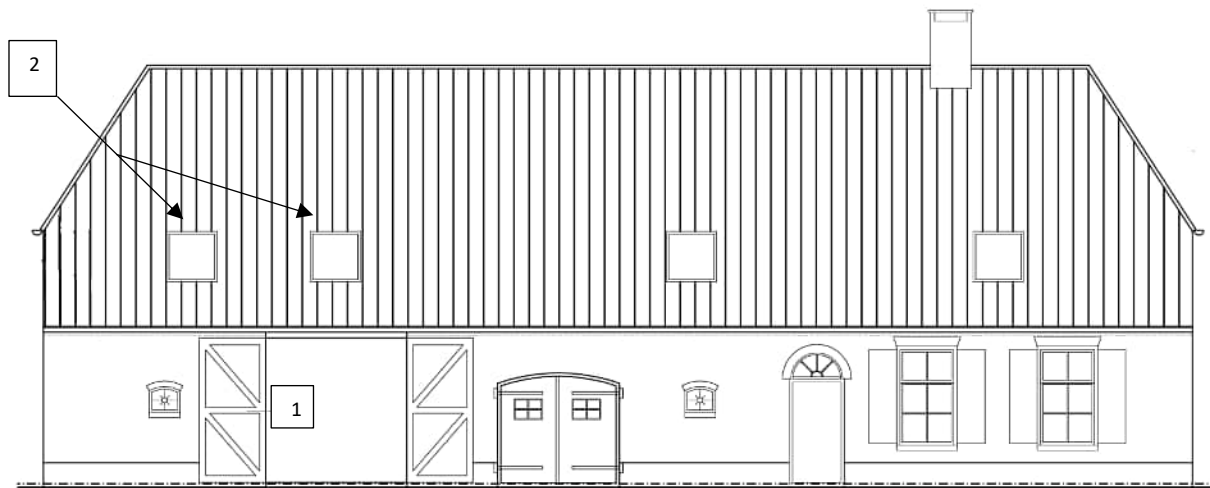
Tekening 9: Noordgevel met voorgenomen ingrepen

- Beschrijving: Twee dakramen worden geplaatst ten behoeve van daglicht op de verdieping.
- Bouwhistorische waarde: Het dakvlak is herkenbaar als deel van de oorspronkelijke kortgevelboerderij.
- Impact: Matig. Er is sprake van toevoeging in een historisch vlak.
- Mitigerende maatregel: Dakramen worden bescheiden van formaat, symmetrisch geplaatst tussen spantvakken en in kleur afgestemd op de dakbedekking en woonhuis 1.

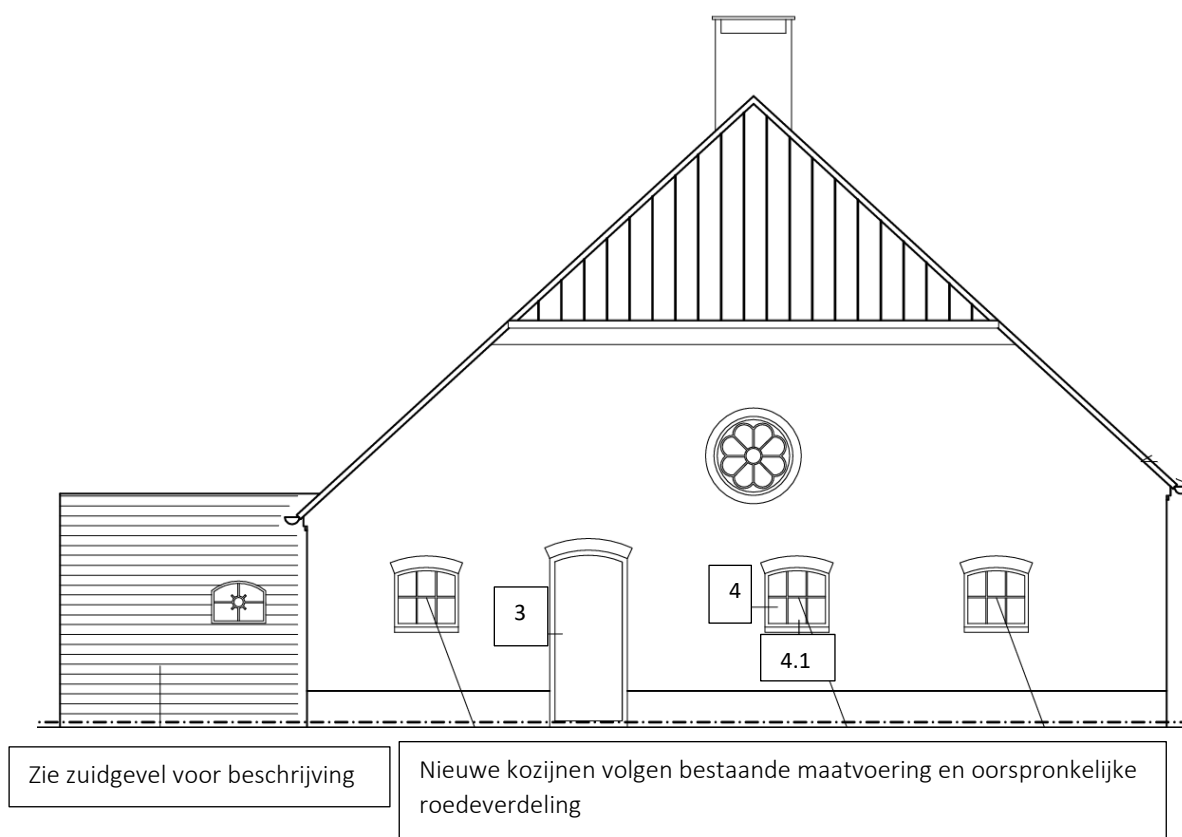
Tekening 10: Oostgevel met voorgenomen ingrepen

- Beschrijving: De bestaande betonnen ramen worden vervangen door houten kozijnen met dubbele beglazing.
- Bouwhistorische waarde: De betonnen ramen zijn niet oorspronkelijk en van lage waarde.
- Impact: Matig. Traditioneel materiaalgebruik wordt hersteld.
- Mitigerende maatregel: Nieuwe kozijnen volgen bestaande maatvoering en oorspronkelijke roedeverdeling

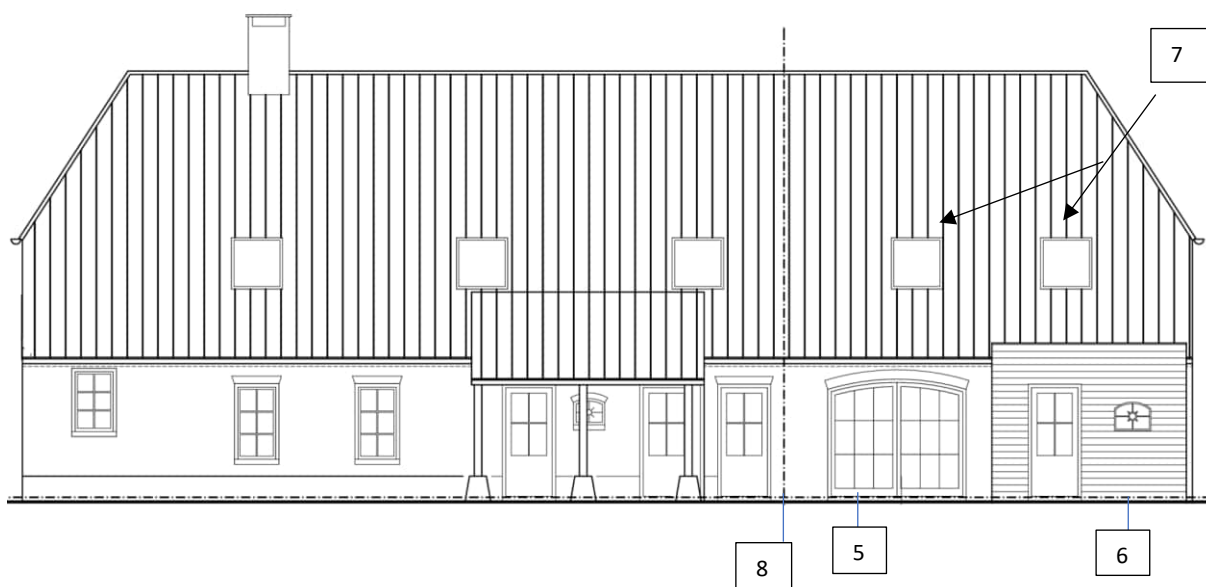
Tekening 11: zuidgevel met voorgenomen ingrepen

- Beschrijving: Toevoeging van dakramen ten behoeve van woonruimte op de verdieping.
- Bouwhistorische waarde: Zie noordelijk dakvlak.
- Impact: Matig.
- Mitigerende maatregel: Gelijk aan noordzijde – kleine maatvoering, logische positionering.

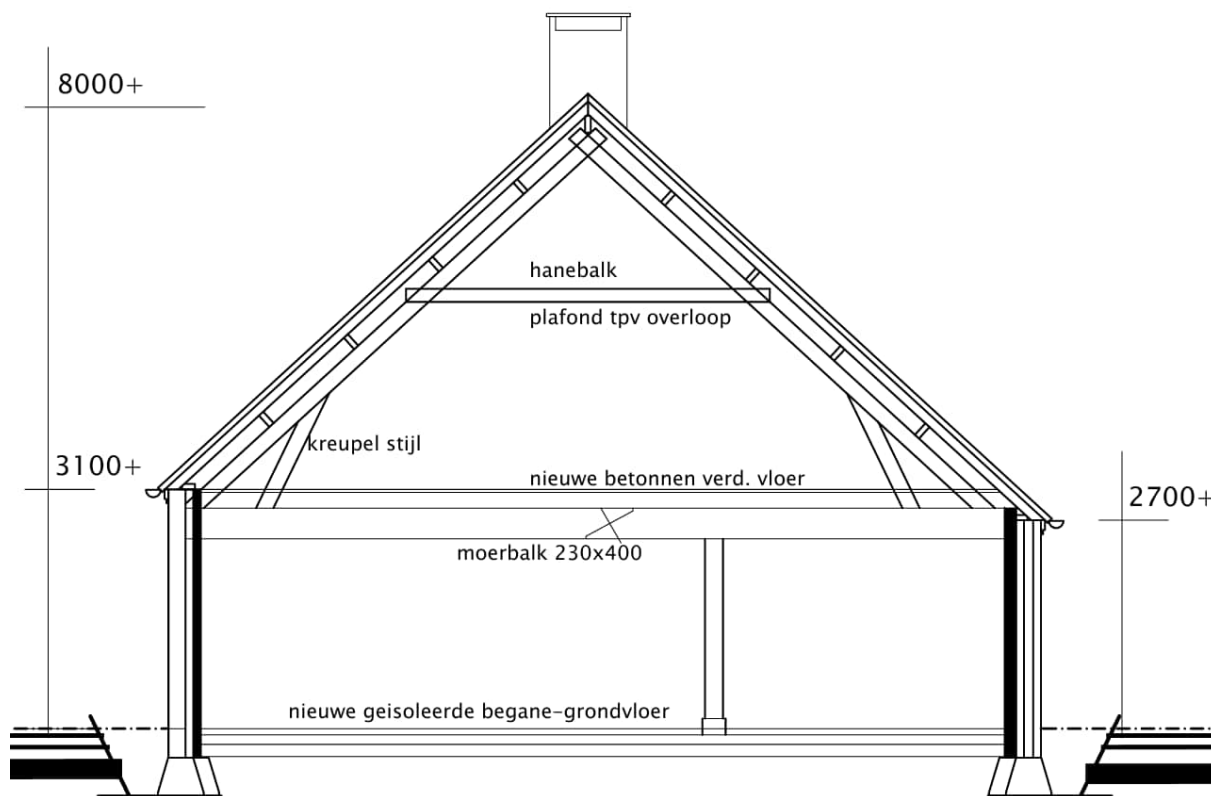
Tekening 12: Doorsnede achterhuis met voorgenen ingrepen

- Beschrijving: Het interieur van het achterhuis wordt aangepast om een volwaardige woonfunctie mogelijk te maken. De ingreep blijft beperkt tot het achterhuis.
- Bouwhistorische waarde: Beperkt
- Impact: Laag tot gemiddeld. De hoofdstructuur van het achterhuis blijft in hoofdlijnen behouden.
- Mitigerende maatregel: Karakteristieke bouwonderdelen zoals de originele moerbalk, kreupele stijl en hanebalkconstructie worden integraal gehandhaafd en in het nieuwe interieurontwerp opgenomen.

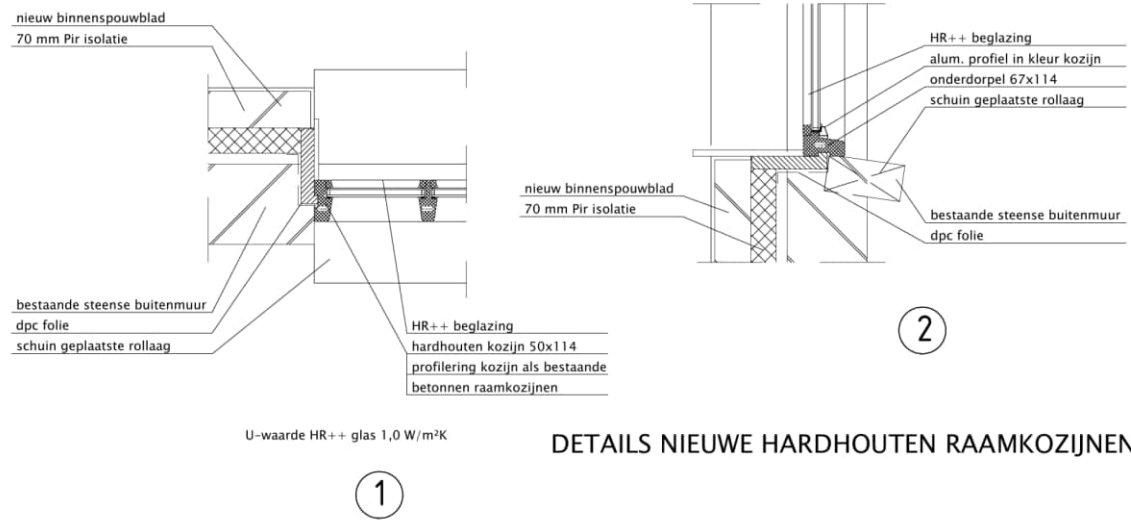
Tekening 19: Mitigerende maatregel vervanging betonnen kozijnen door hardhouten exemplaar met HR++ beglazing

De ingreep wordt uitgevoerd met behoud van het bestaande gevelritme en respect voor de oorspronkelijke architectonische opzet. Materialisering, detaillering en kleurstelling worden afgestemd op het historische karakter van het pand. Op deze wijze wordt het energetisch comfort verhoogd zonder afbreuk te doen aan de cultuurhistorische waarde.
