# Redengevende omschrijving

**Akkerweg 5 te Vorstenbosch**

gemeente Bernheze

**Martijn de Jong, MA**

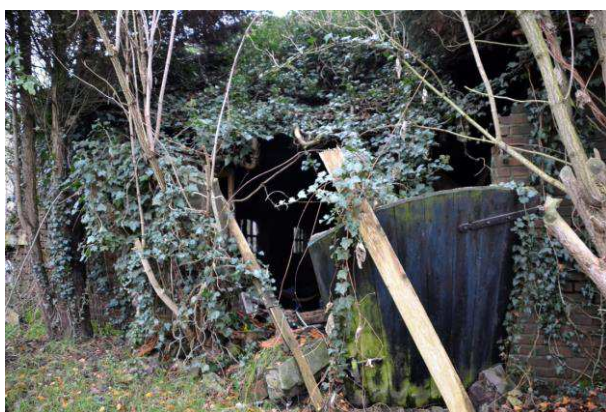
Het meest linkse deel van de gevel is erg slecht en gedeeltelijk ingestort. Aan dit deel hangt nog half bevestigd een getoogd betonnen 6-ruits stalraam en een houten, opgeklampte loopdeur. Rechts daarvan een 6-ruits betonnen stalraam onder rollaag. Vervolgens is een groot deel van de gevel afgedekt met zeil. Verderop in de gevel is onder het zeil een deel van een houten loopdeur zichtbaar met rechts daarvan een getoogd, 6-ruits betonnen stalraam onder rollaag en onder het raam een ventilatiegleuf.

*Het ingestorte deel van de voorgevel*

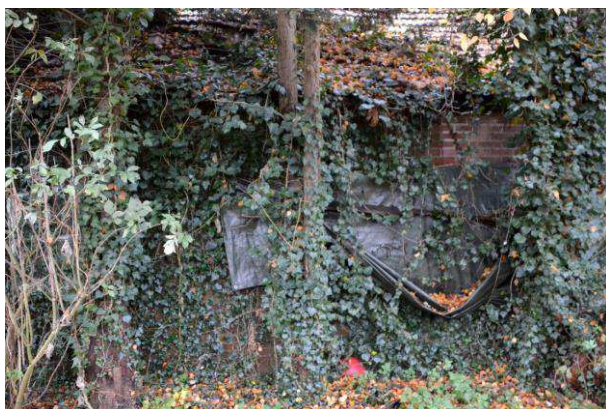
*Een groot deel van de gevel is niet zichtbaar door begroeiing en afdekking met zeil*

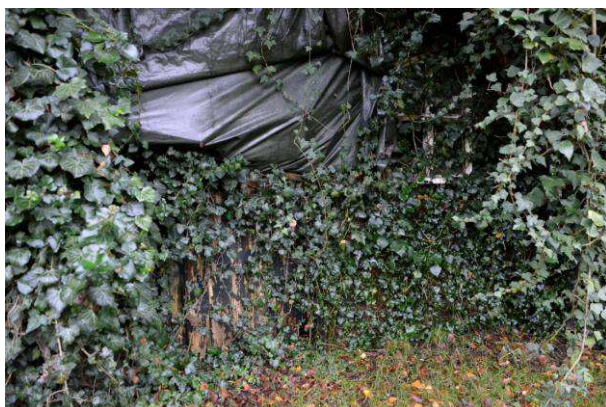
*Door de begroeiing en afdekking heen is nog een loopdeur en stalraam zichtbaar*

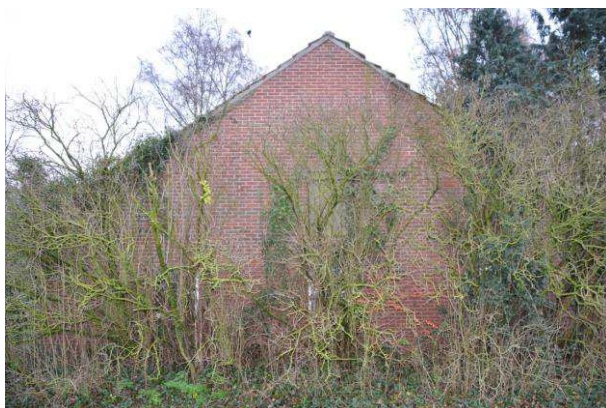
*Linkerzijgevel*

De gevel is geheel vernieuwd in de tweede helft van de twintigste eeuw en opgetrokken in schoonmetselwerk in halfsteensverband. Op de begane grond drie getoogde, 6-ruits betonnen stalvensters onder rollaag. Boven het middelste venster een houten hooiluik onder rollaag.

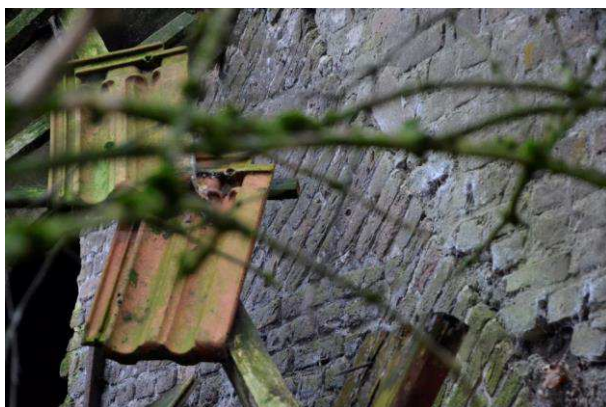
*Vlechtingen markeren de oorspronkelijke hoogte van het dak*

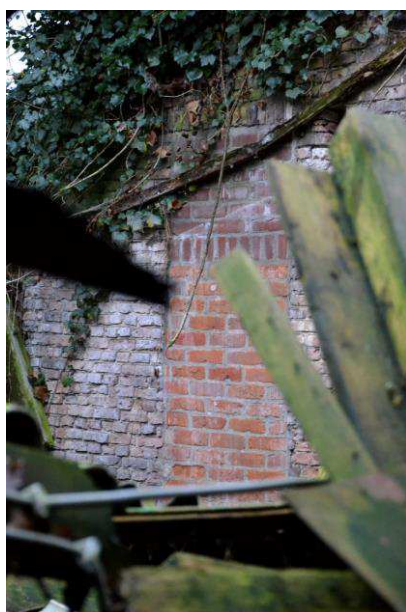
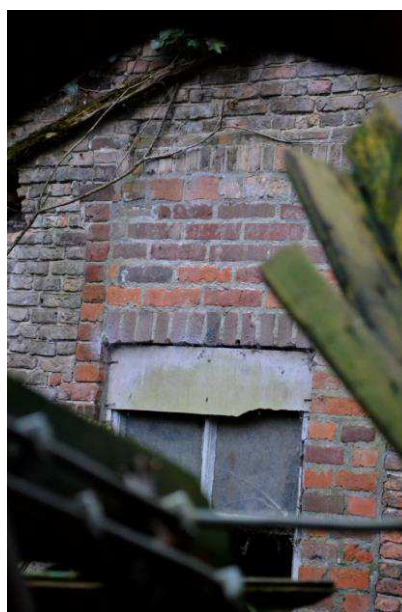
*Links: Gevelopening uiterst rechts in de gevel. Rechts: oude deuropening, deels dichtgemetseld en met venster bezet.*

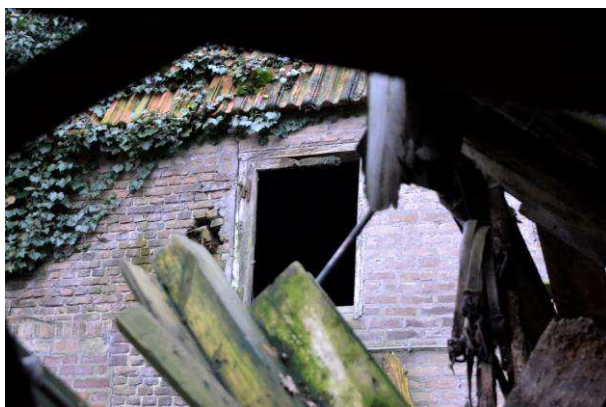
*Sparing met kozijn onder de dakrand*

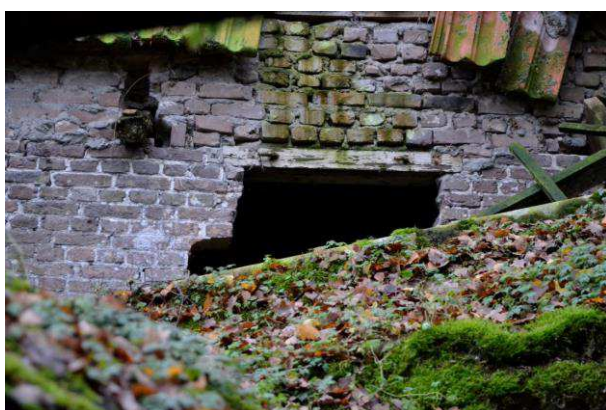
*Gedeelte van de sparing rechts in de gevel,  
onder de dakrand met hergebruikt kozijnstijl*

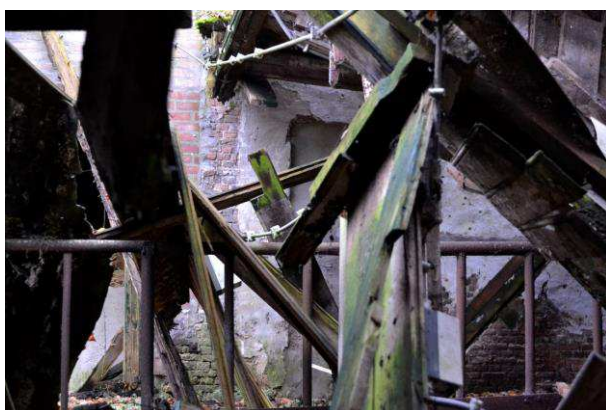
Ten rechterzijde van deze sparing bevindt zich een muuranker en op de begane grond een sparing, deels dichtgemetseld, deels met de resten van een houten luik. Rechts daarvan lijken sporen zichtbaar van een afgekapte muur, die haaks op de gevel heeft gestaan. Het geveldeel rechts daarvan is gepleisterd en bevat vermoedelijk een dichtgezette deuropening. Dit staft het vermoeden van een vroegere aangebouwde kamerwoning.

*Sporen van een afgebikte muur, gepleisterd  
muurvlak en deuropening*

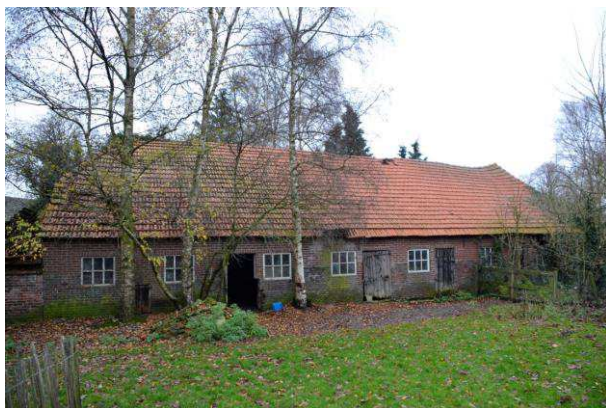
*De achtergevel*

De achtergevel bestaat uit twee soorten metselwerk. Grofweg de onderste 22 lagen bestaan uit het oorspronkelijke metselwerk in kruisverband. Met de verhoging van het dak is eveneens de gevel verhoogd. Het jongere metselwerk is opgetrokken in halfsteensverband. De gevel wordt beëindigd door een uitkragende koppenlaag. De gevel bevat in totaal zes rechthoekige 6-ruits stalvensters van beton, allen onder rollaag.

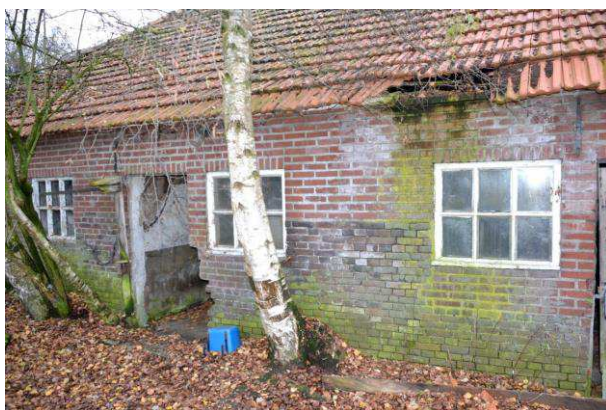
*Linkerdeel van de achtergevel. De verhoging van de gevel tekent zich duidelijk af in het metselwerk.*

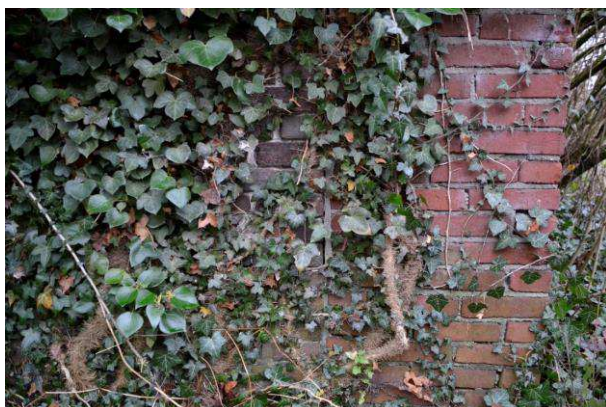
*Verticale naad in het metselwerk rechts in de achtergevel.*

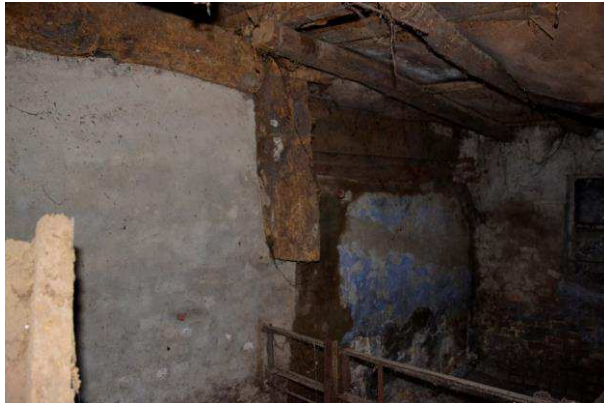
*Voormalige voorkamer(s) met gedeeltelijk ankerbalkgebint*

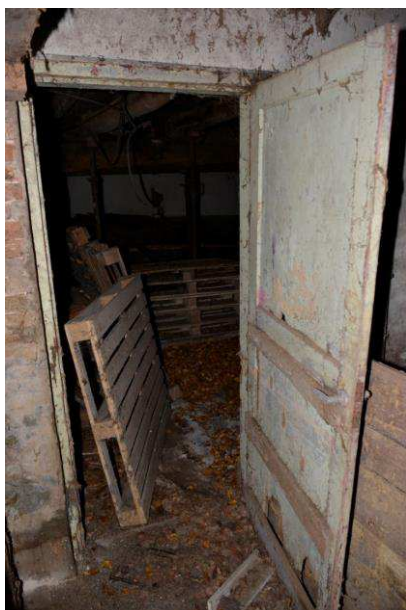
*Paneeldeur in vm. woonhuis-  
gedeelte*

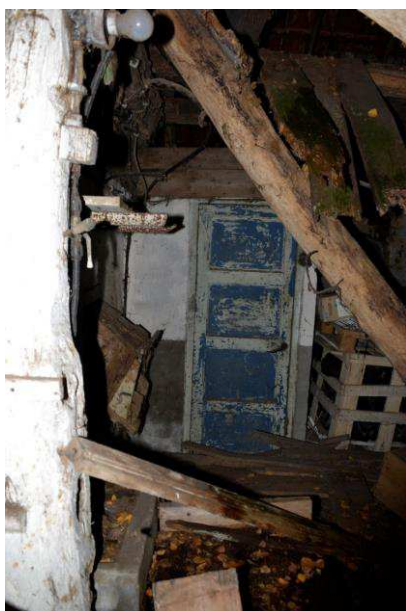
*Zicht op kleine ruimte achter  
voerbak*

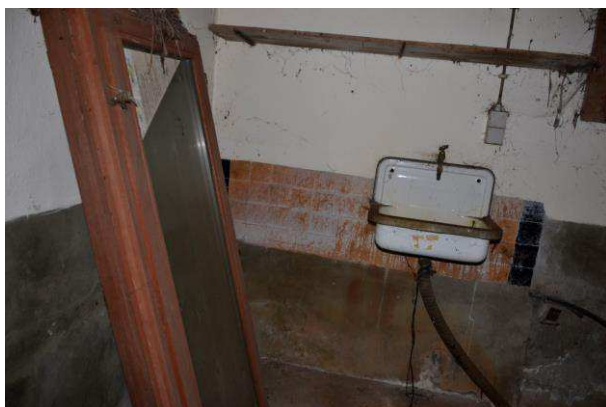
*Blik in de kleine ruimte achter de voerbak*

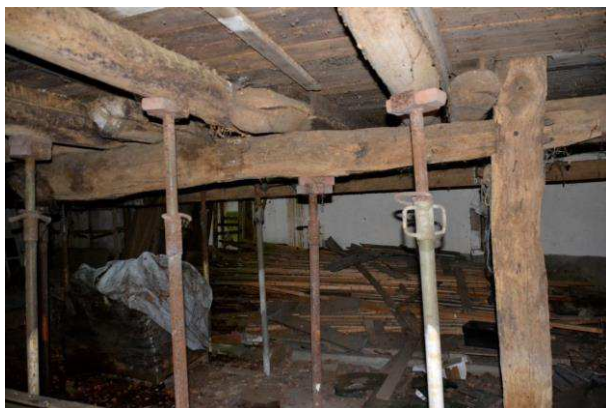
*Ankerbalkgebint in de voorstal*

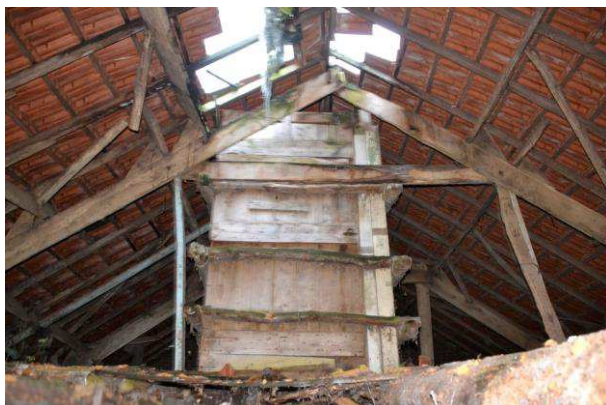
*Zicht in de kap met storkoker*

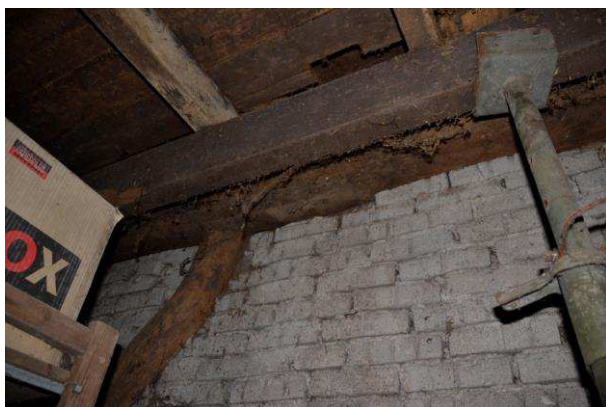
*Gebintstijl met korbeel*

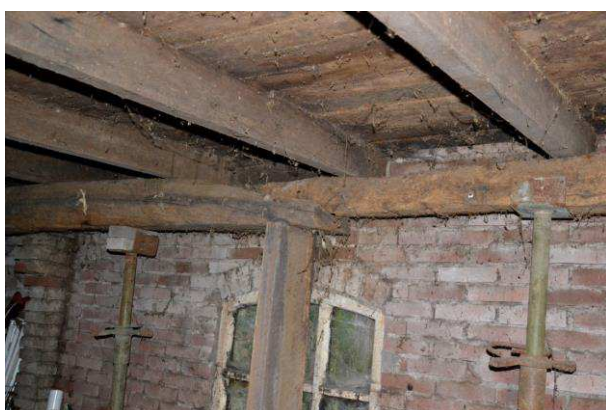
In het achterste deel van de stal een jongere verdiepingsvloer uit de jaren '60, waarbij oud hout is hergebruikt als liggers om de balklaag te dragen.

*Hergebruikt hout*

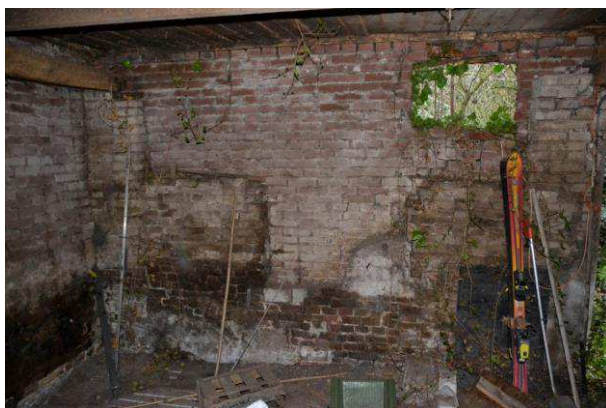
*Oud en nieuw metselwerk achterin de vm.  
boerderij*
