# Restauratie werkzaamheden aan het hoofgebouw De Berkt

Restauratie / renovatie plan kap van landhuis op landgoed 'de Berkt' aan de Kasteellaan 1 te Heesch

Rapportage huidige situatie & Historische achtergrond

# Advies Monumenten commissie Bernheze dd.: 27 maart 2023

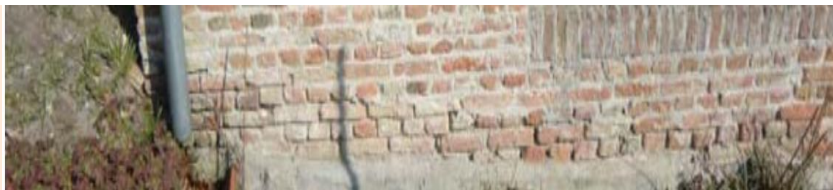
| <p>Op diverse plaatsen komen solitair en plaatselijk meerdere verzande bakstenen voor om in te boeten.</p> <p>De gevel is bij een restauratie in de jaren 1980-1990 van het pleisterwerk ontdaan en behandeld met een hydrofobeermiddel, deze schade is daartoe te herleiden &gt; vochtophoping, vorstschade)</p> | |

Gevel opp. ca: 295 m<sup>2</sup>, over plaatselijk (30%) verzand, en uitgespoeld en los voegwerk herstellen. Platvol, kalkhoudend zonder cement toevoeging i.v.m. het in het verleden gehydrofobeerde metselwerk

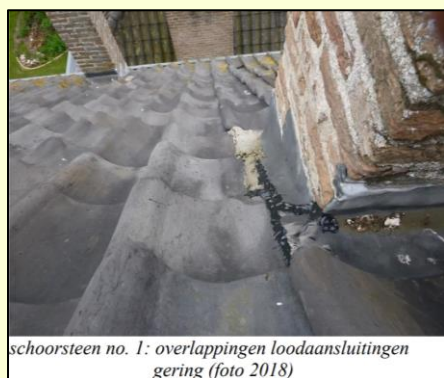
- op enkele plaatsen bij de schoorstenen zijn de loketten te smal of te kort, zodat deze niet geheel waterdicht aansluiten;

- de aansluitingen met de zaliggoten zijn met een geringe overlapping uitgevoerd. Tijdens de inspectie 2018 is door ons bij schoorsteen no. 1 enkele aansluitingen tijdelijk met kit gedicht;
- het lood is niet voldoende diep in de muur aangebracht en plaatselijk losgekomen.

schoorsteen no. 1: overlappings loodaansluitingen gering (foto 2018)

**Advies:** Gelijktijdig met het verdekken van de dakpannen gevellood vernieuwen.

**Advies:** Bij vernieuwing van het gevellood 20 ponds lood toepassen.

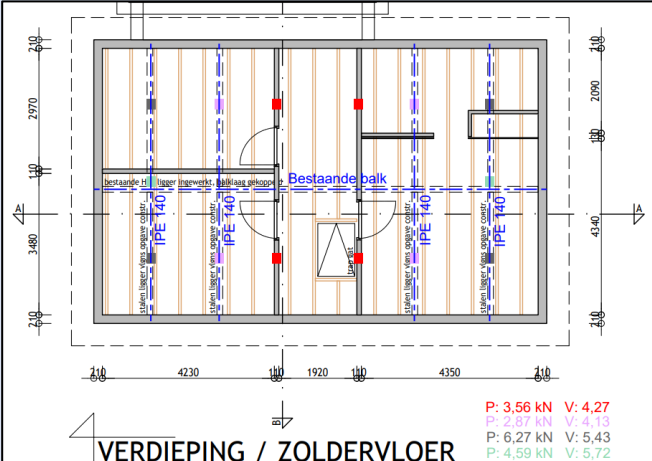
| <p>Conform constructie schema's uit rapport Ulehake</p> <p>Spant stutten<br/>Slof onder spant verwijderen<br/>Vloerplanken onder slof verwijderen<br/>Houten balk direct onder spant verwijderen</p> <p>Aanbrengen in buitenmuur en aankoppelen aan stalen midden balk 8 IPE140 balken van ca 3,5 m lengte onder de hoek spanten en half spanten.</p> | <p>VERDIEPING / ZOLDERVLOER</p> <p> P: 3,56 kN V: 4,27<br/> P: 2,87 kN V: 4,13<br/> P: 6,27 kN V: 5,43<br/> P: 4,59 kN V: 5,72 </p> |

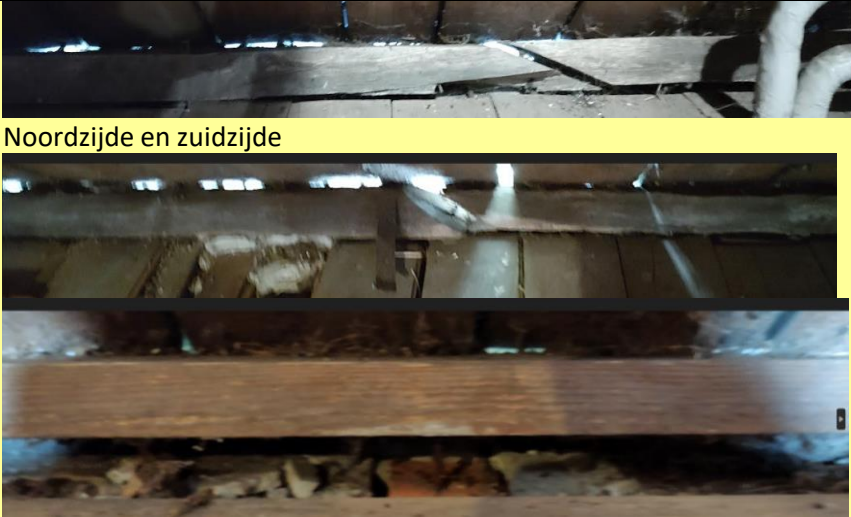
| <p>Herstel dakconstructie: Halfronde en gezaagde muurplaten rondom.</p> <p>Vervanging rondom gekantelde en vermolmdde muurplaten. Noord en zuidzijde, 2 halve muurplaten uit elkaar getrokken, brede opening in dakbeschot</p> <p>Verwijderen en terugleggen pannen elders berekend. Partieel verwijderen en herstellen dakbeschot gerekend bij dakbeschot (hieronder</p> | <p>Noordzijde en zuidzijde</p> <p>Voorgevel, muurplaat los van de balklaag</p> |

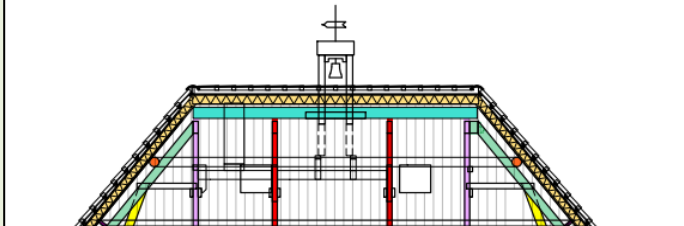
| <p>Herstel en verstevigen te licht uitgevoerde dakconstructie 1900:</p> <p>Aanbrengen (ontbrekende) <b>nok gording</b>.</p> | |

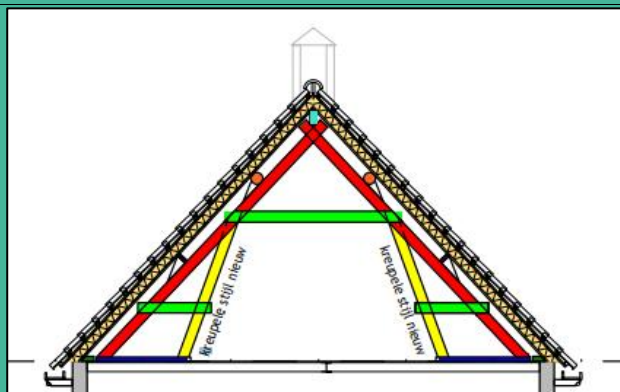
Herstel en verstevigen te licht uitgevoerde dakconstructie uit 1900:

Verplaatsen (eiken spant, 155x95, Jan de Jong, 1980) boven dragende muur, aanbrengen nieuw spant boven dragende muur: in eik. (1200+3500 mm) = 4700 mm

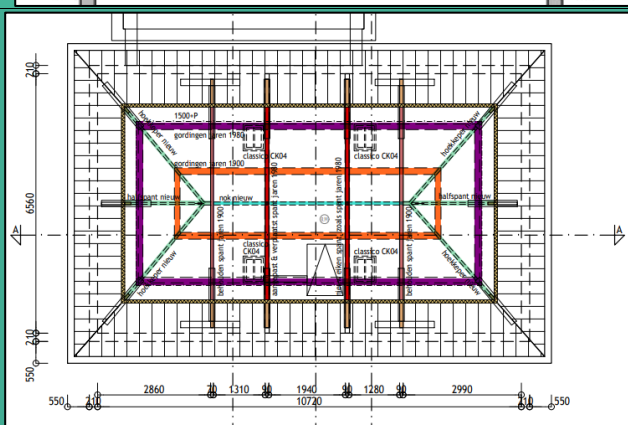
Herstel en verstevigen te licht uitgevoerde dakconstructie uit 1900:

Aanbrengen 4 hoekkepers uitgevoerd als half-spant op de bestaande zijgevels, met verbindingsbalk en stijl en slof 4 stuks a 71mm x171mm in eik. (5000+1200+3500 mm) = 9700 mm
