**verkennd bodemonderzoek**  
**Loo 20-22 te Nistelrode**

*Projectnaam* Loo 20-22 te Nistelrode  
*Projectnummer* B3136

*Aantal pagina's* 9 (exclusief bijlagen)  
*Datum* 20 december 2022

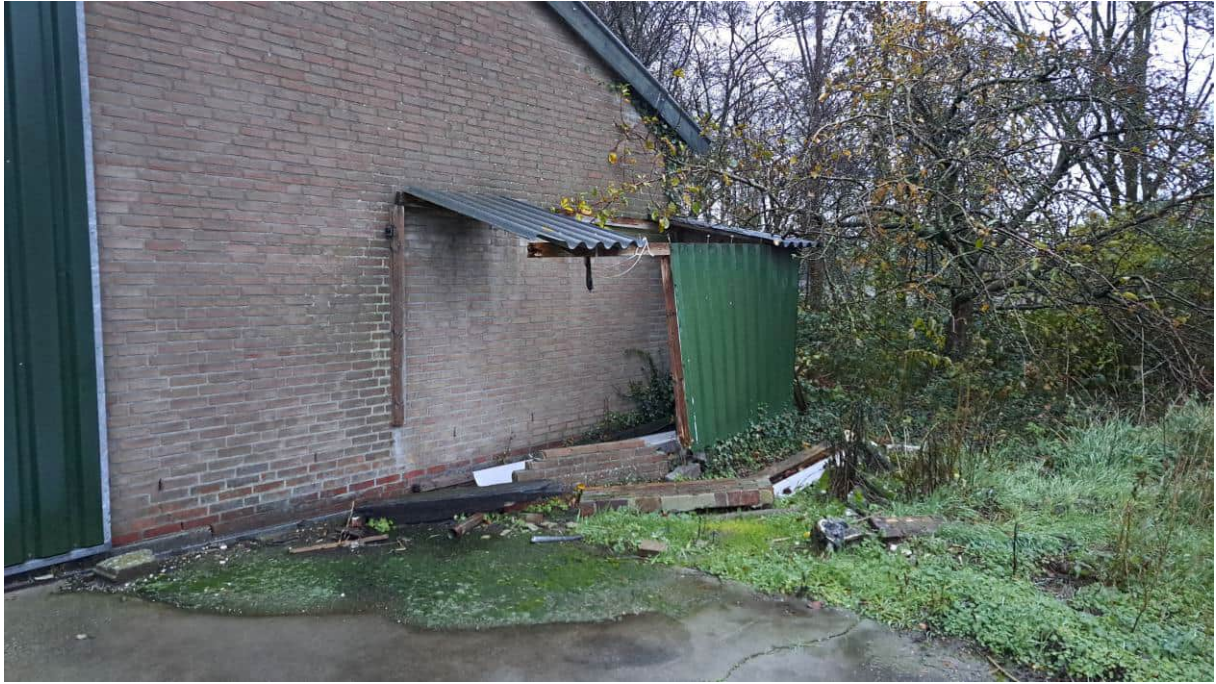
Locatie voormalige dieseltank
