## RAPPORT

### Verkennd bodemonderzoek Derptweg 15 te Vorstenbosch

Aeres Milieu projectnummer AM19276

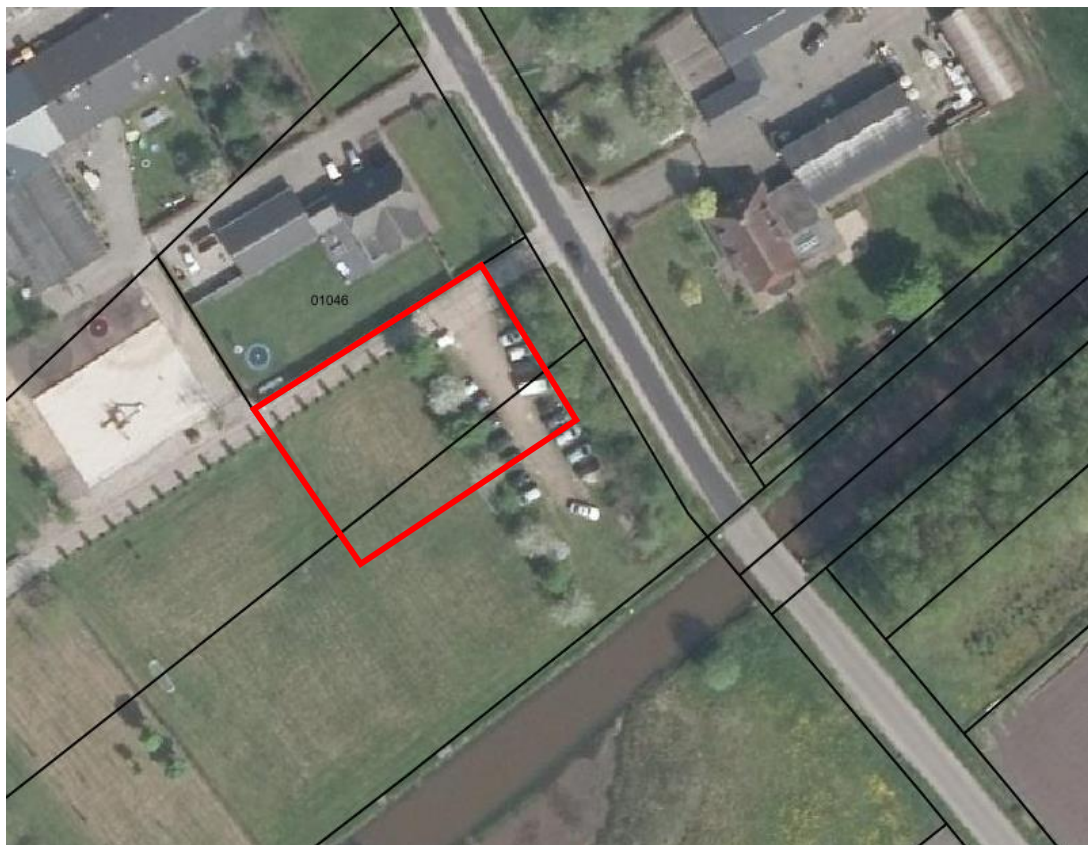
Afbeelding 1: globale begrenzing onderzoekslocatie (bron luchtfoto: PDOK viewer)

Op onderstaande luchtfoto is de globale begrenzing van de onderzoekslocatie weergegeven.

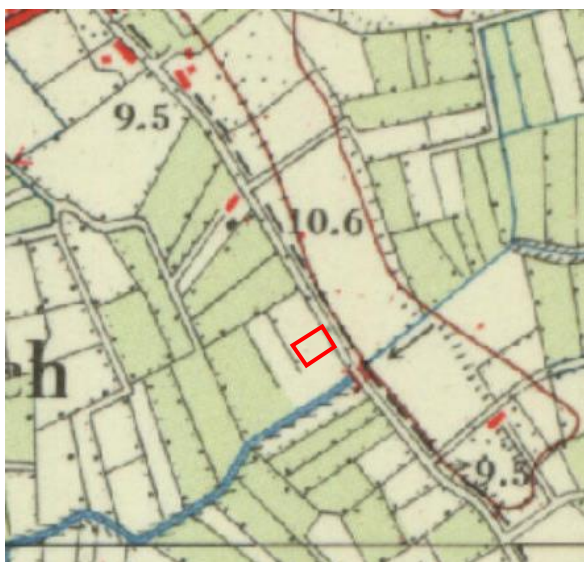
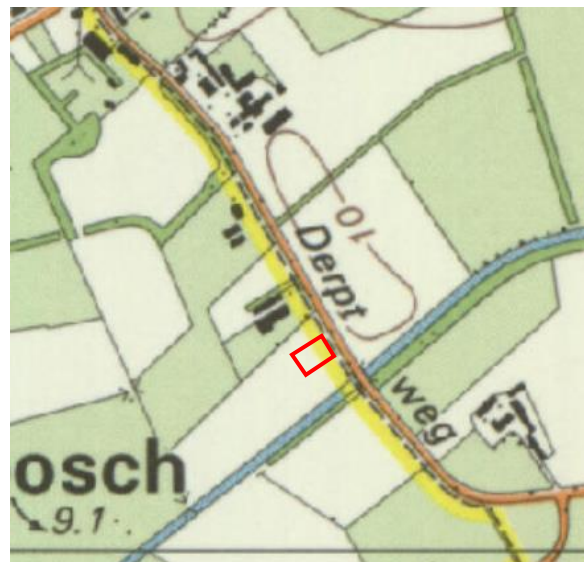
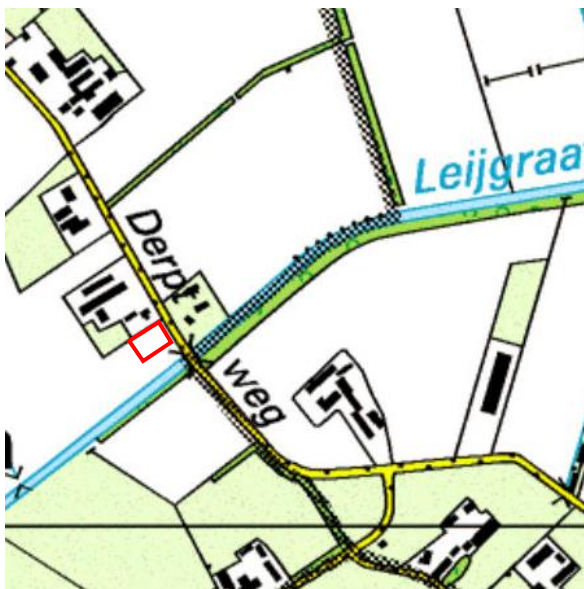
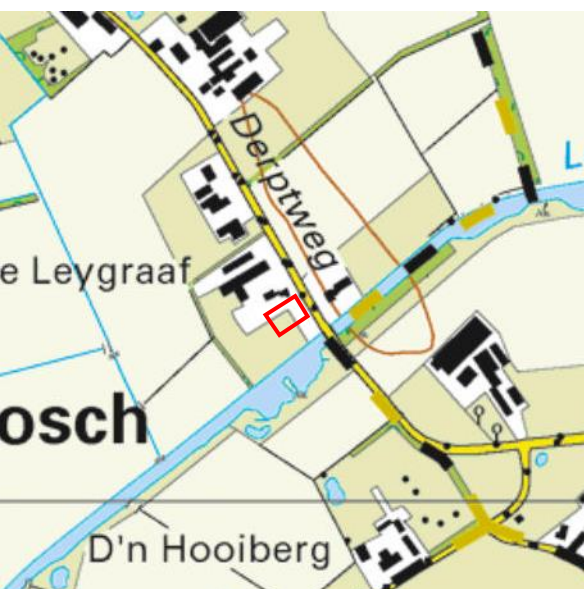
Afbeelding 2: geraadpleegde historische kaarten (bron kaarten: topotijdreis.nl)

Uit kaartmateriaal van de geraadpleegde historische kaarten is af te leiden dat de onderzoekslocatie tot aan 2009 altijd in gebruik is geweest als akker of weiland. In de jaren tachtig is de boerderij (Derptweg 13) noordelijk van de onderzoekslocatie zichtbaar. Omstreeks 1998 is noordelijk een woning zichtbaar (Derptweg 15) Op de kaart uit 2011 is de verharding van de parkeerplaats waar te nemen.

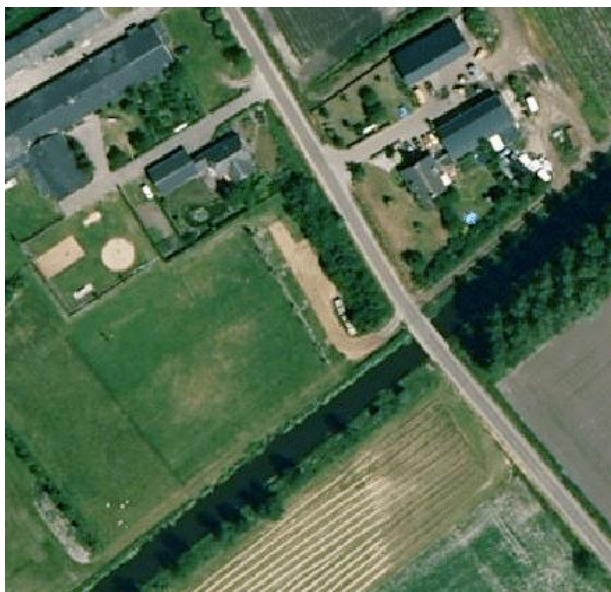
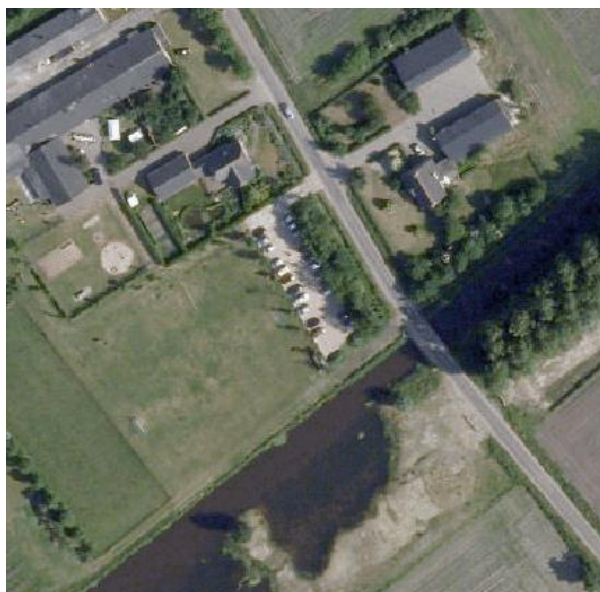
Afbeelding 3: geraadpleegde luchtfoto's (bron luchtfoto's: kaartbank.brabant.nl)

Tevens zijn oude luchtfoto's van de provincie Noord-Brabant geraadpleegd. Van de onderzoekslocatie zijn een tweetal luchtfoto's toegevoegd. Hierop is te zien dat tussen 2006 en 2009 de verharding van de parkeerplaats heeft plaatsgevonden.

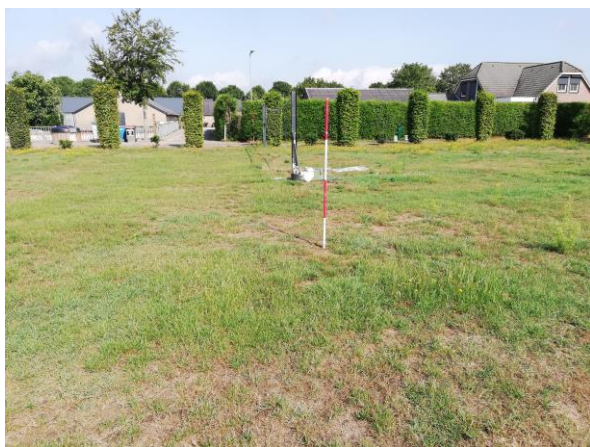
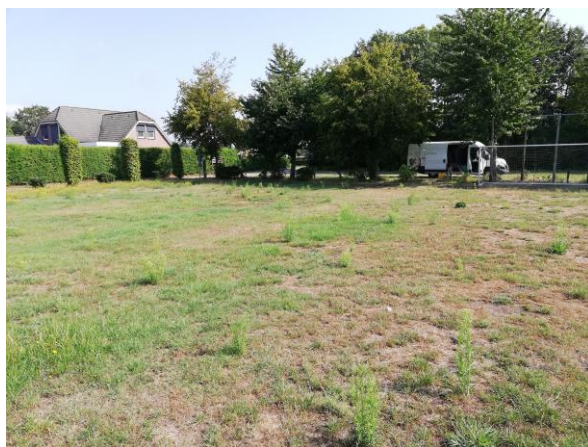
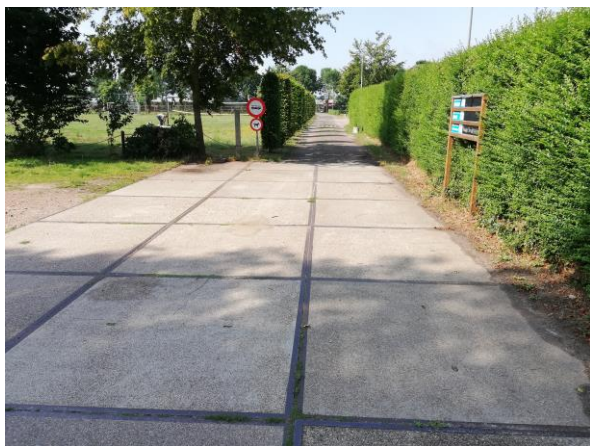
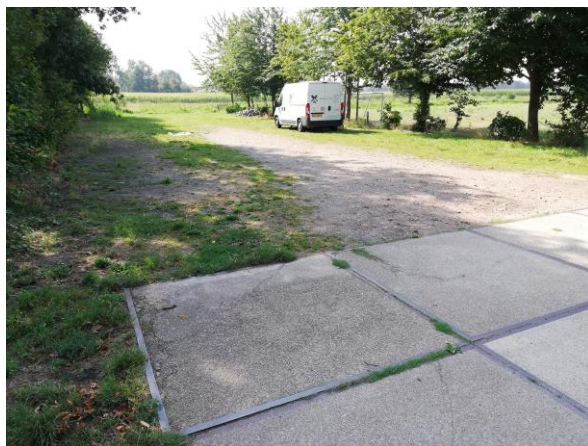
Foto's onderzoekslocatie

Het grootste gedeelte van de onderzoekslocatie bestaat uit een sportveld. Oostelijk ligt op de onderzoekslocatie een parkeerstrook verhard met menggranulaat. Noordelijk is een eigenweg verhard met klinkers aanwezig.

Tijdens de terreininspectie zijn er geen waarnemingen gedaan die wijzen op de aanwezigheid van bodemverontreinigingen of bronnen van verontreinigingen. Op het terrein zijn geen asbestverdachte materialen aangetroffen.

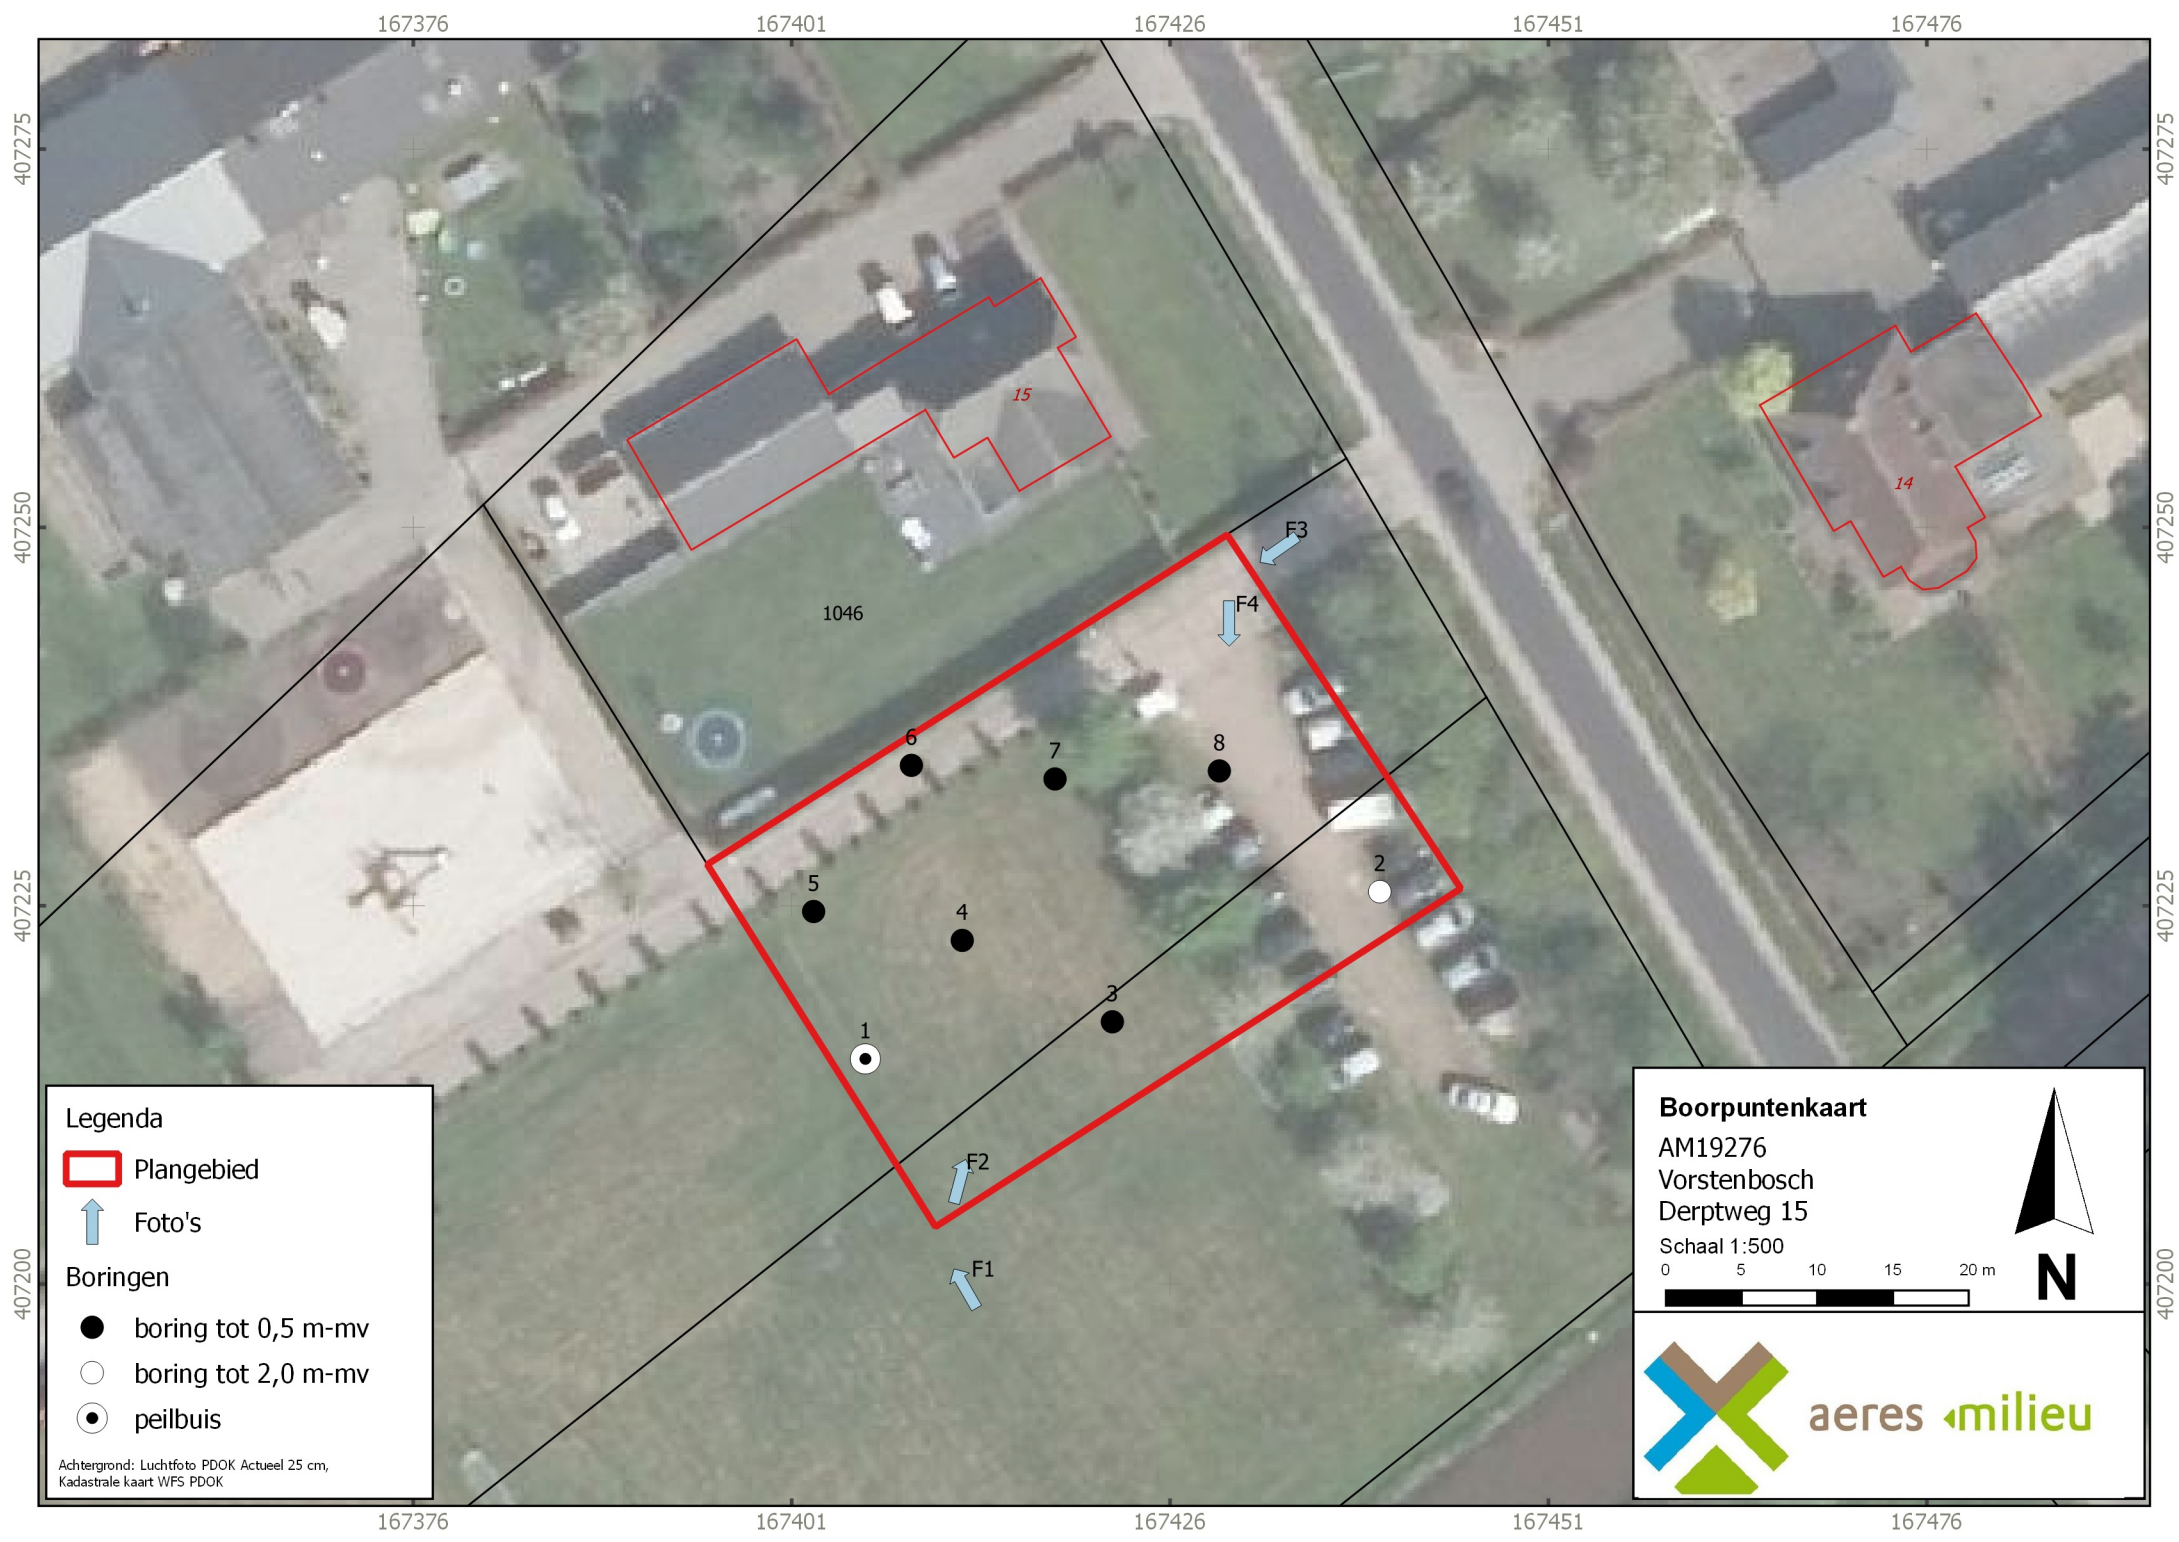
Situatietekening onderzoekslocatie met boorpunten

De boringen zijn verricht met behulp van de Edelmanboor ( $\varnothing$  7 of 10 cm). Zie voor de boorpuntlocaties bijlage 3.
