datum:  
**22 februari 2023**

## **HISTORISCH BODEMONDERZOEK** (conform NEN5725)

Project:  
Kampstraat 3 te Heesch

locatie : Kampstraat 3  
: 5384 PV Heesch

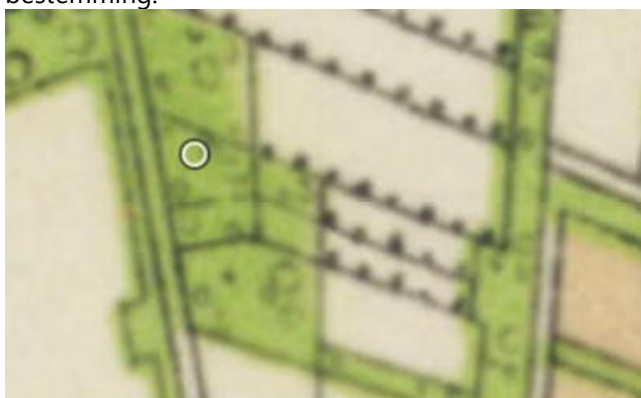
Voor de jaren '50 was de onderzoekslocatie in gebruik als onbebouwd terrein, met een agrarische bestemming.

*Topografische kaart uit 1952*

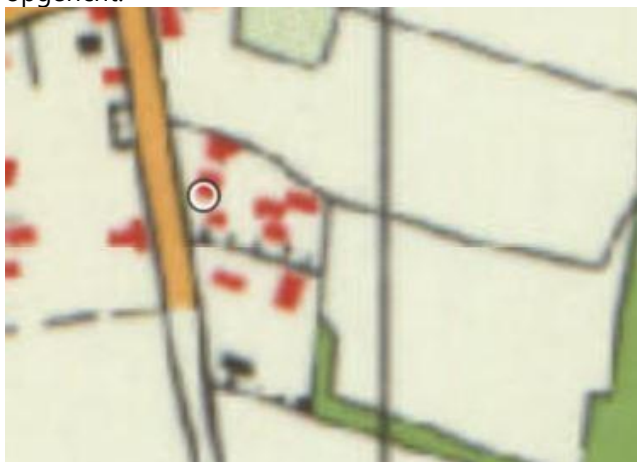
Begin jaren '50 wordt op de onderzoekslocatie en langs de Kampstraat meerdere veehouderijen opgericht.

*Topografische kaart uit 1954*

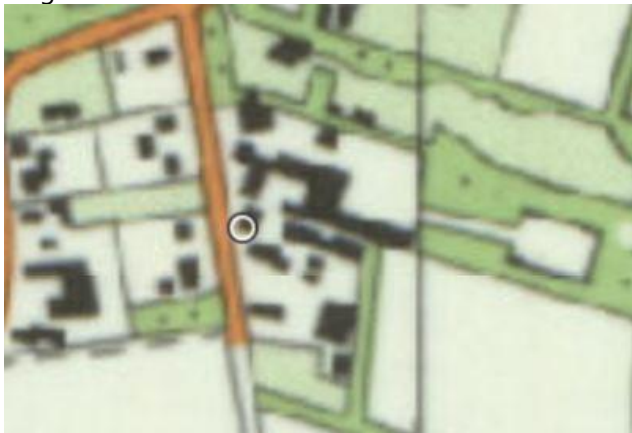
Noordelijk van de onderzoekslocatie, Kampstraat 1a, wordt in 1963 een bouwbedrijf opgericht. In de periode 1971 tot en met 1985 is op deze locatie een benzinepomp aanwezig geweest. Medio 1982 wordt aan de Kampstraat 1 een autoreparatiebedrijf opgericht. Op de Kampstraat 1a wordt in 1983 een auto- en motorensloperij opgericht. In mei 1989 wordt het woonhuis op de onderzoekslocatie vergroot.

Topografische kaart uit 1991

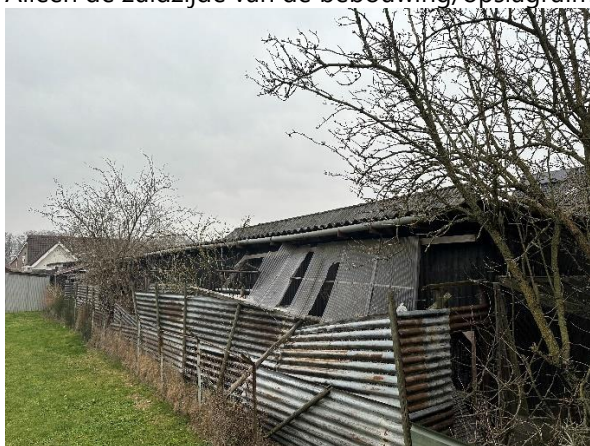
Alleen de zuidzijde van de bebouwing/opslagruimte is voorzien van een regengoot onder de dakrand.

Foto's: zuidzijde opslagruimte

Uit het interview met de opdrachtgever blijkt dat de er in het verleden op het perceel geen grondroerende werkzaamheden zoals slootdempingen, ophogingen met puin /grond hebben plaatsgevonden. Tijdens de locatie inspectie zijn blijkt dat op de voormalige varkensstallen en caravanstalling, asbestverdachte golfplaten liggen. Aan de noordzijde van deze bebouwing zijn er onder de dakgoten geen regengoten gemonteerd.

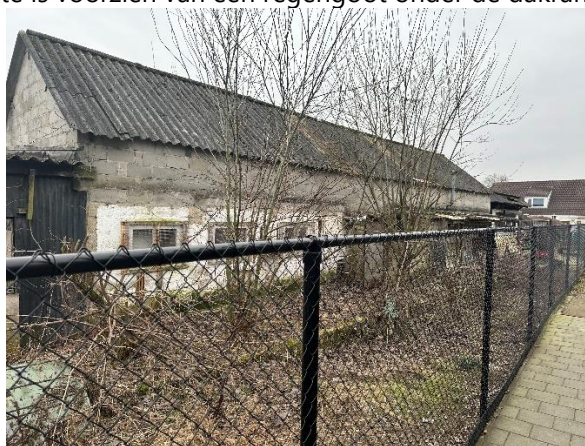
De onderzoekslocatie kan globaal in 2 deellocaties te worden verdeeld. Westelijk op de onderzoekslocatie is het woonhuis gelegen. Oostelijk op het perceel zijn de voormalige varkensstallen/ caravanstalling aanwezig. Deze wordt nu door de opdrachtgever gebruikt als opslagruimte.

noordzijde opslagruimte
