# Restauratie werkzaamheden aan het hoofgebouw De Berkt

Restauratie / renovatie plan kap van landhuis op landgoed 'de Berkt' aan de Kasteellaan 1 te Heesch

Rapportage huidige situatie & Historische achtergrond

# Advies Monumenten commissie Bernheze dd.: 27 maart 2023

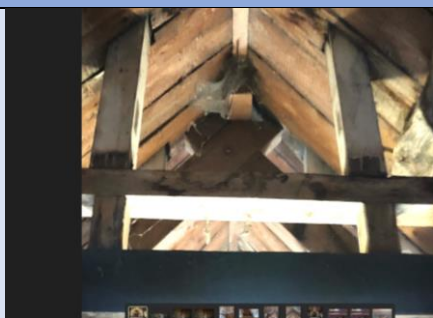
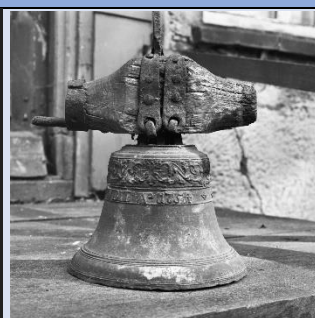
## 24 Ruwbouwtimmerwerk

Dakruiter met luidklok uit 1754, con-  
structie, demonteren, opslaan, stijen  
aanpassen, terug plaatsen en monteren

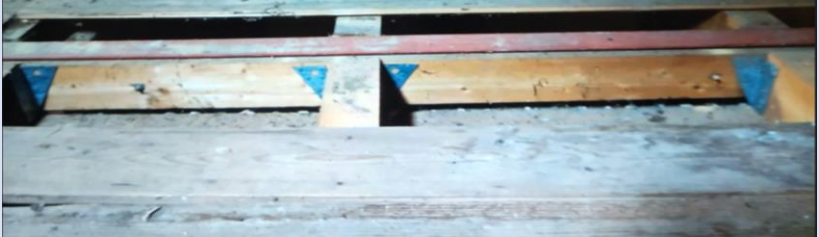
| <p>Houten zoldervloer planken verwijderen en elders opslaan. (voor verstevigen met 8 IPE140 stalen balken van ca 3,5 m lengte tot aan bestaande stalen balk in het midden in de lengte richting van het huis)</p> | |
