LANDSCHAPSANALYSE COMPENSATIEPERCEEL 'T RUNNEKE NISTERODE

Het compensatieperceel ligt zuidelijk van Nistelrode nabij het voormalige buitenzwembad van Nistelrode. Kadastraal nr. NTR-00-K-129.

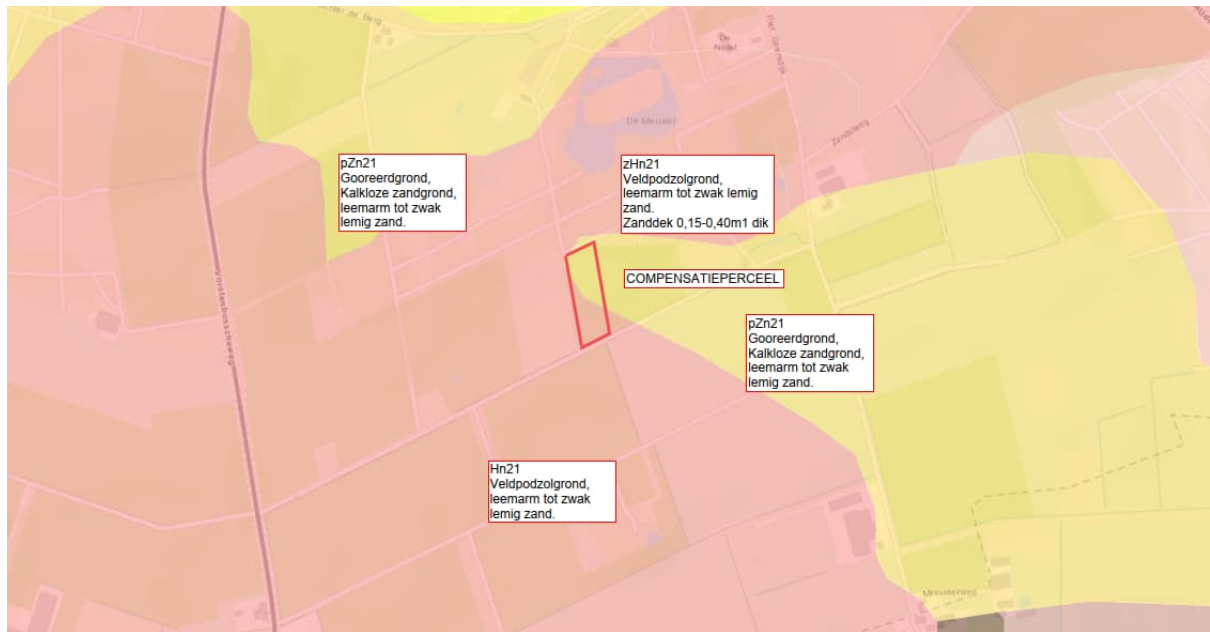
Figuur 2: Bodem

Vanuit de geomorfologische basis ontwikkelde zich heide- en moerasgebieden die door de in gebruik name door de mens landbouwkundig ontwikkeld werden, Dit leidde tot een bodemlaag met een matig voedselrijke bovenlaag, de Veldpodzolgronden en op de hogere zandige gronden (heuvels en heuvelruggen) ontwikkelde deze zich tot Gooreerdgronden.

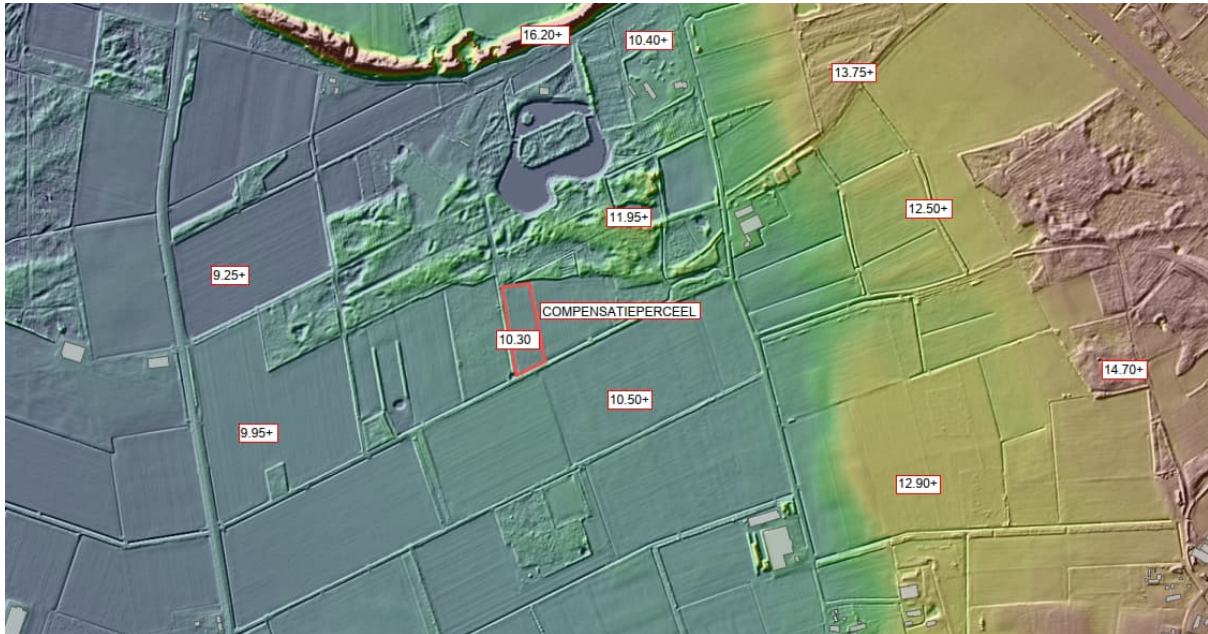
Figuur 3: Hoogtekaart omgeving compensatieperceel.

Op een overzichtskaart van de omgeving zijn de geomorfologische kenmerken nog duidelijk waarneembaar. Aan de noordzijde is de geïsoleerde hoge heuvelrug duidelijk terug te vinden. Aan de oostzijde is de smalle heuvelrand grenzend aan het plateau in het hoogteverschil terug te vinden. Daarnaast is de afwatering richting het stroomdal van de Aa en Dommel in hoogtes te zien.

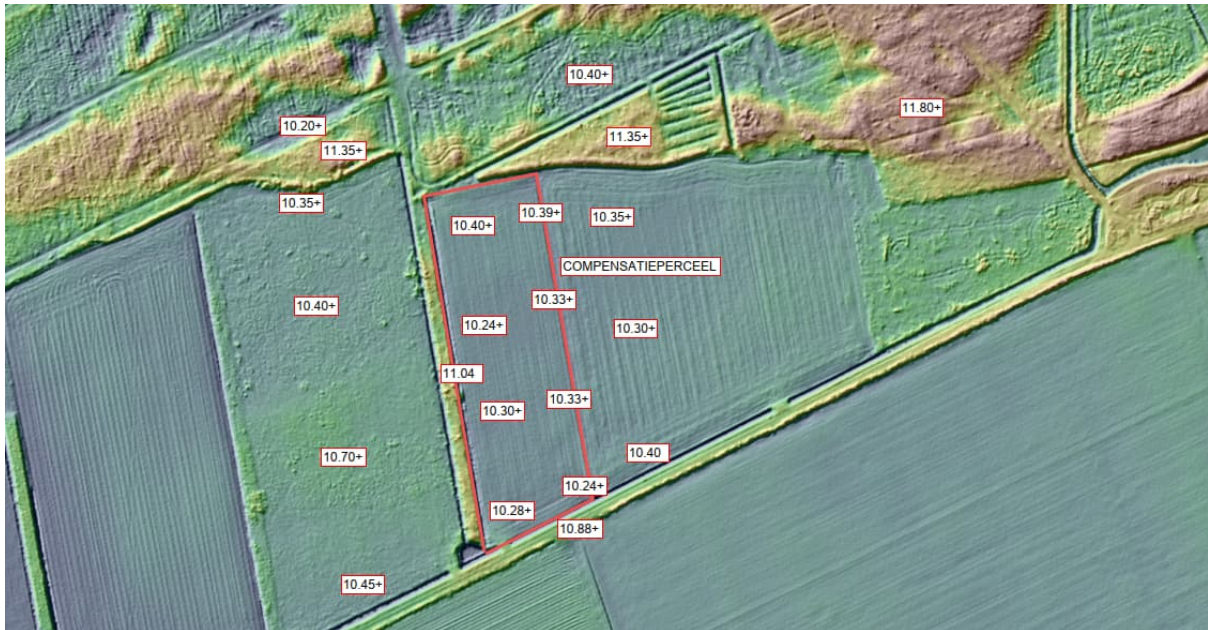
Figuur 4: Hoogtekaart compensatieperceel.

Het compensatieperceel ligt meer in het vlakke gedeelte dat door eolische processen ontwikkeld is. Desondanks zijn er minimale hoogteverschillen in het compensatieperceel waarneembaar. Op ongeveer 2/3 deel van het compensatieperceel bevindt zich een ietwat leger gedeelte. Deze is tijdens nattere periodes ook waarneembaar door nattere delen in het perceel.

Het westelijke gelegen perceel is recentelijk aangeplant en vertoont een hoger deel aan de zuidzijde. De wegenstructuur ligt verhoogd in het gebied vooral de oude veldweg (noord-zuid gericht) ligt ongeveer 0,50-0.70m1 verhoogd in het gebied.

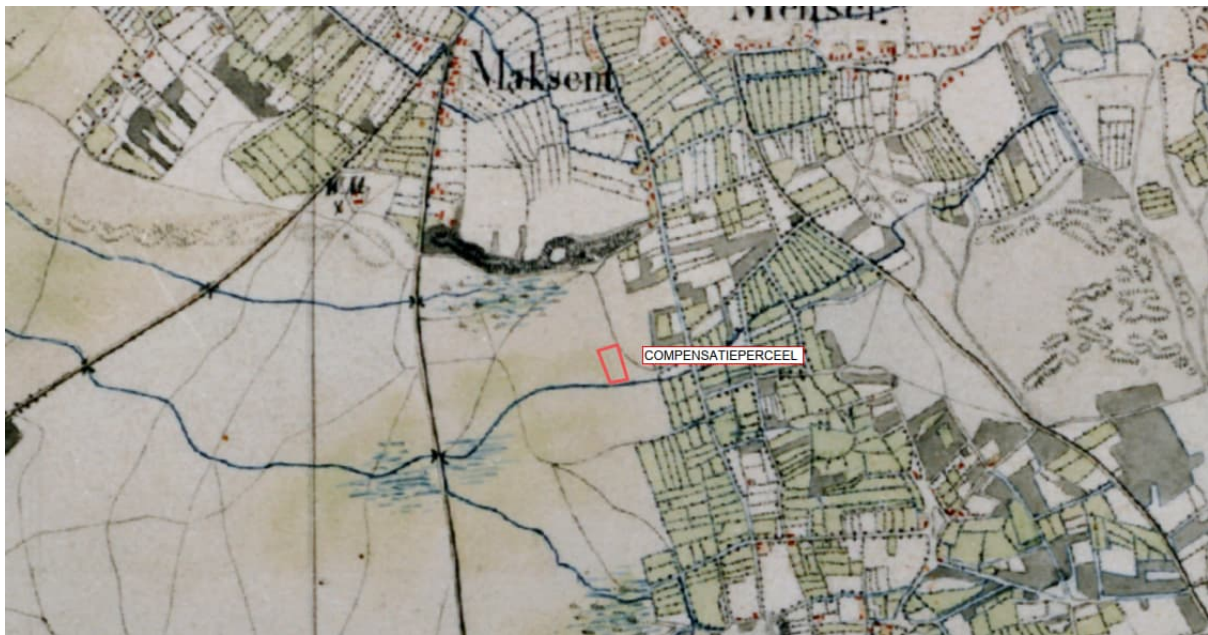
Figuur 5: Gebied rond 1840.

Rond 1840 bestond het gebied rondom het compensatieperceel nog uit “woeste gronden”, zoals heidevelden en kleinere vennetjes. Op de hogere zandige gronden is de agrarische ontwikkeling als begonnen met kleinschalige ontginningen. De kleine percelen werden allemaal omringd door een singelbeplanting die naast de scheiding ook voor het geriefhout zorgden. Duidelijk waarneembaar is de hoge geïsoleerde heuvelrug noordelijk van het compensatieperceel waar aan de voet van de heuvelrug een waterloop ontspringt (Menzelsche Loop). Nabij het compensatieperceel stroomt de Kraaijenloop die in zestiger jaren als de Venloop vernoemd wordt.

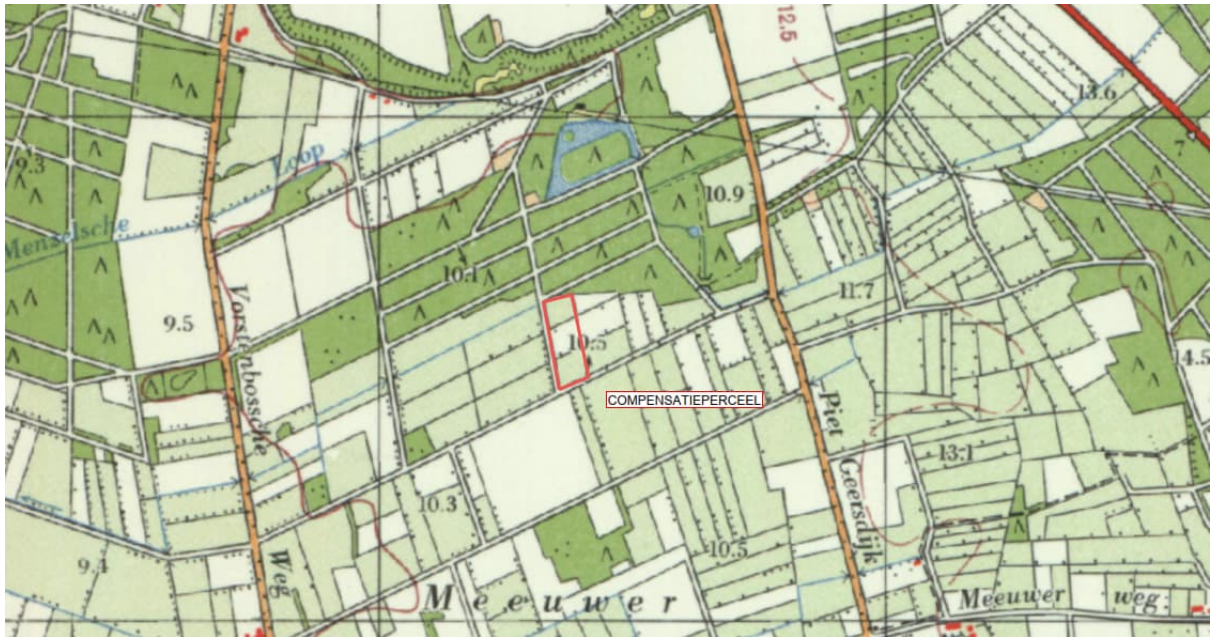
Figuur 9: Gebied rond 1975.

In de zeventiger jaren onder invloed van de ruilverkaveling verandert het beeld van de kleinschalige perceelstructuur met de singelbeplanting naar een grootschaligere open structuur. Voor een optimalere bedrijfsvoering moesten de percelen vergroot worden. De kavelstructuur veranderde van een oost-westelijke oriëntering naar een noord-zuidelijke oriëntering. Ondanks deze veranderingen houdt de oude noord-zuid gerichte veldweg met zijn begeleidende singelbeplanting (houtwal) stand. De singelbeplanting rond de percelen is dan wel grotendeels verdwenen maar de houtsingels langs de veldwegen en wegen zijn grotendeels in stand gebleven.

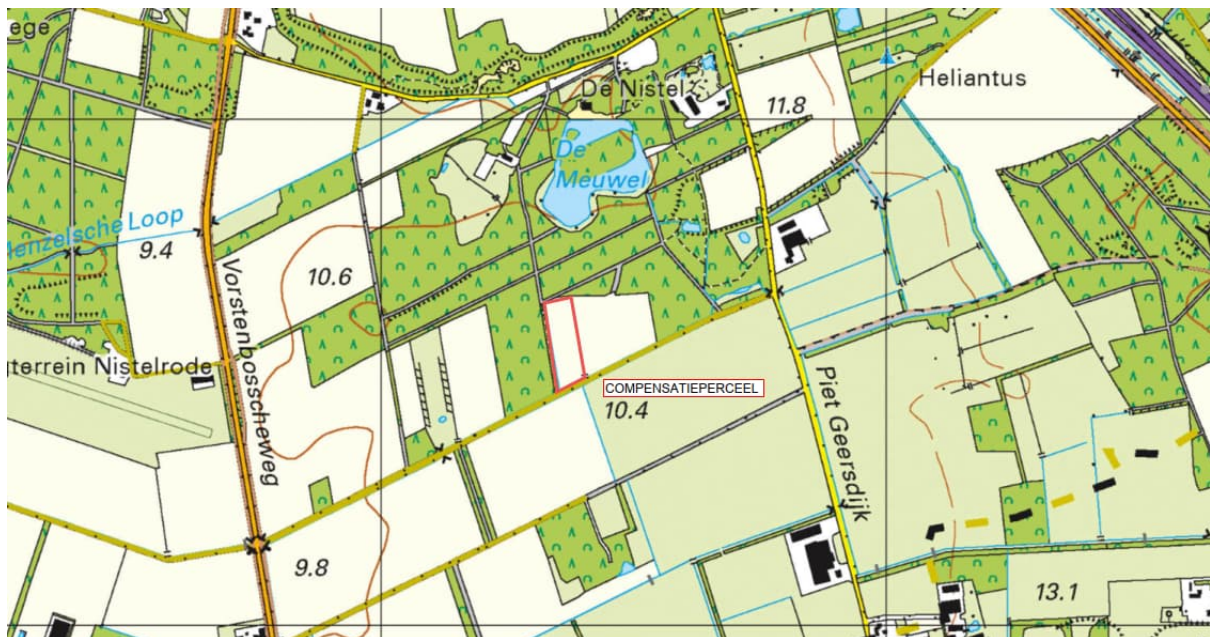
Figuur 12: Gebied rond 2020.

De veranderingen van de laatste twintig jaar bestaan in hoofdzaak uit veranderingen in grondgebruik. Waren de gronden in de nattere delen van oudsher in gebruik als graslanden is dat de laatste jaren meer verschoven naar bouwlanden (mais). Westelijke van het compensatieperceel is rond 2010 een perceel ingericht met natuurlijke bosaanplant met een oost-westelijke oriëntatie.

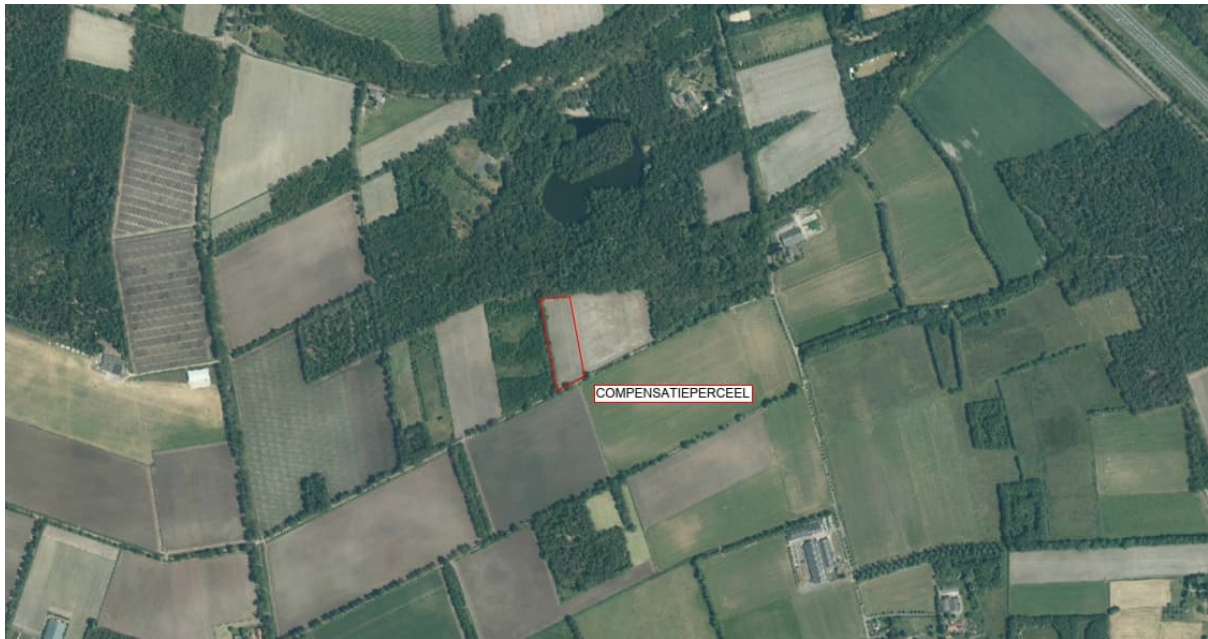
Figuur 13: Luchtfoto rond 2020.

Op de luchtfoto is duidelijk de oost-westelijke oriëntatie van de nieuwe aanplant westelijk van het compensatieperceel te zien.

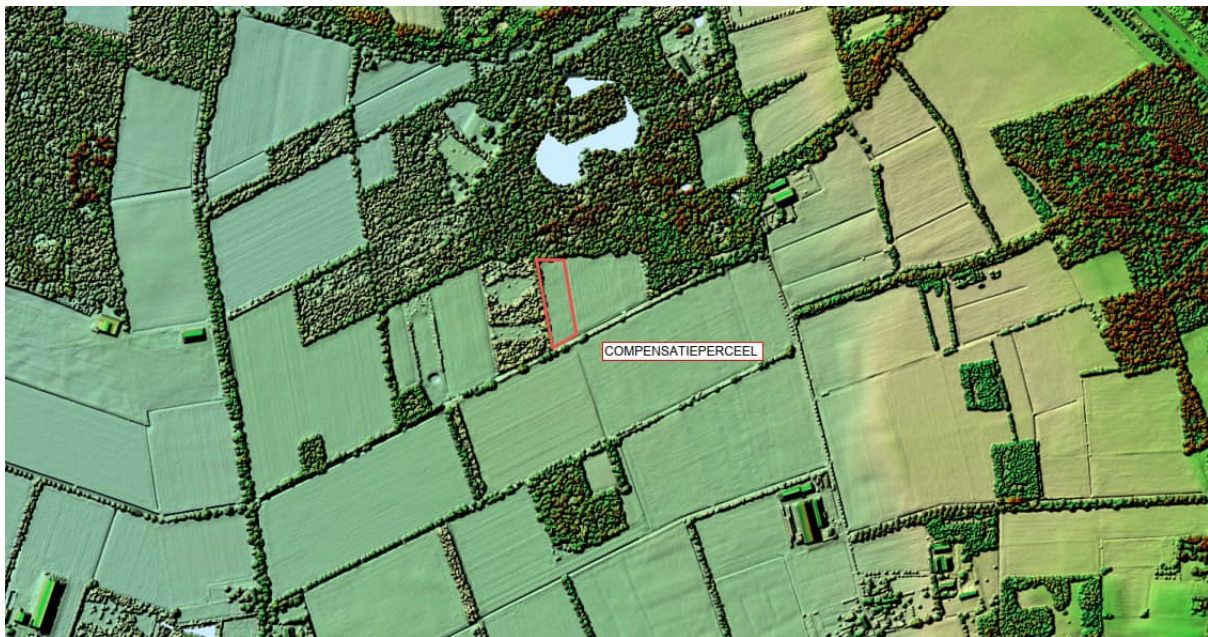
Figuur 14: Ruimte- massa kaart omgeving compensatieperceel.

Op de ruimte-massakaart van de omgeving is te zien hoe de open structuren ontstaan door de aanwezigheid van bossen op de heuvelruggen en de singelbeplanting langs de bestaande wegstructuur. Hierdoor ontstaat een redelijk besloten gebied die qua beeld ligt tussen echt kleinschalige oude landbouwgebieden en de grootschalige ontginningsgebieden. Inzoomend op het compensatieperceel is deze aan de west- en noordzijde omsloten door beplanting (resp. houtsingel en gemengd bos). Aan de westzijde is de nieuwe structuur van de bosaanplant zichtbaar die vooral oost-westelijk gericht is. Dit komt overeen met de eerste structuren van de ontginning. Kleine niveauverschillen in het compensatieperceel zijn nauwelijks zichtbaar, maar tijdens een nattere periode worden deze door plaatselijk wateroverlast duidelijk zichtbaar. Afhankelijk van het seizoen is dit ook terug te zien in achterstand in de ontwikkeling van de geteelde gewassen.

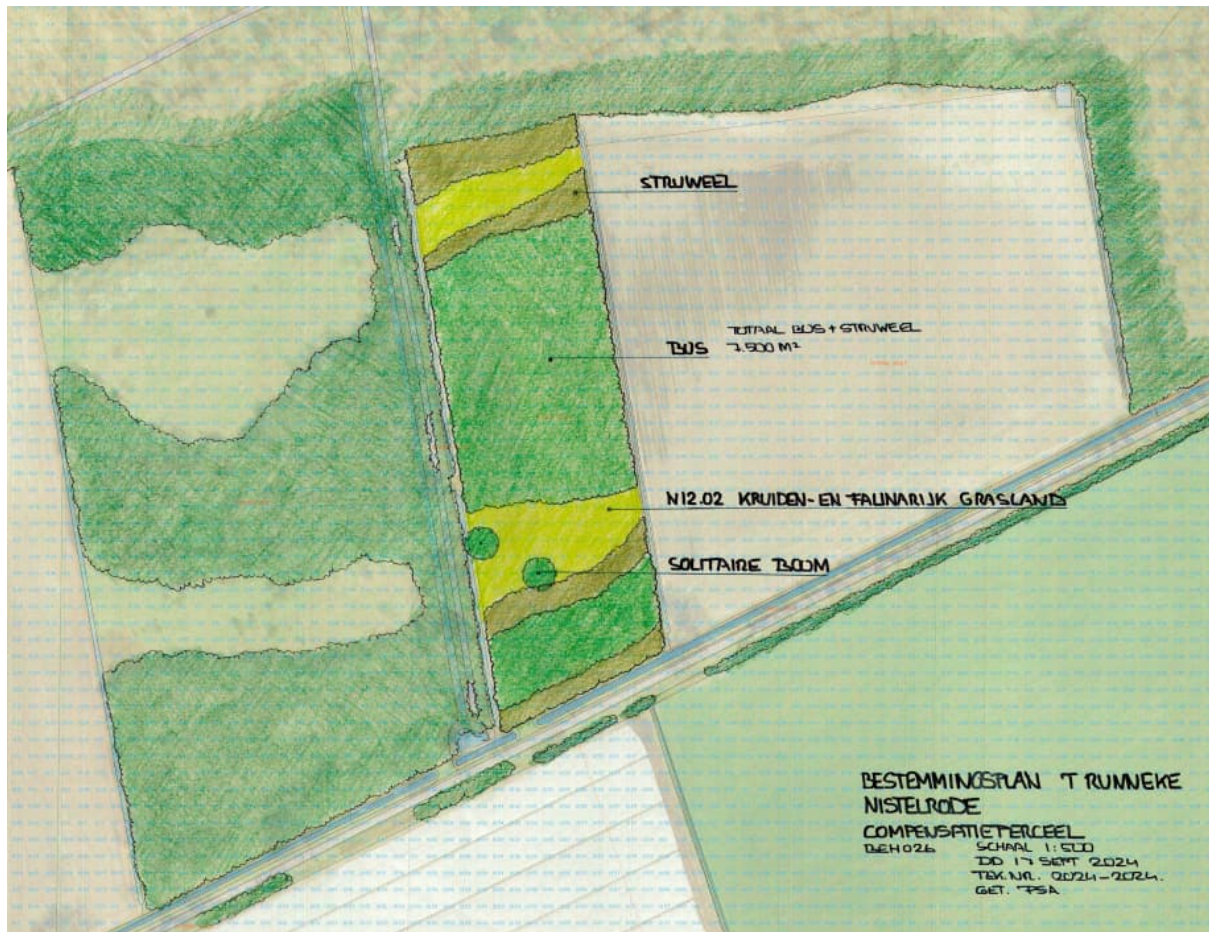
Figuur 16: Schetsontwerp inrichting compensatieperceel.

Op grond van bovenstaande analyse en het verkennend flora- en fauna onderzoek is voor de inrichting van het compensatieperceel gezocht naar het versterken van de oude structuren, rekening houdend met de verplichting van de boscompensatie van 7.500m². Om het kleinschalige beeld van graslandpercelen die door houtsingels omringd waren te behouden is gekozen om de boscompensatie als twee separate boscomplexen te ontwikkelen. Voor de verhoging van de biodiversiteit (flora en fauna) worden de randen van deze boscomplexen en de rand van het bestaande boscomplex ontwikkeld als struweelbeplanting. De tussenliggende open stroken worden ontwikkeld en beheerd als graslanden met het natuurdoeltype N12.02 Kruiden- en faunarijk grasland. Incidenteel worden solitaire bomen aangeplant voor de ontwikkeling van de plaatselijke fauna te stimuleren.
